EKSPERTYZA TECHNICZNA

Celem opracowania jest ekspertyza techniczna stanu technicznego Zabytkowego Kościoła Parafialnego p.w. Św. Trójcy w Turośni Kościelnej tzn. jego elementów konstrukcyjnych oraz obiektu jako całości w związku z przewidywaną przebudową/remontem.

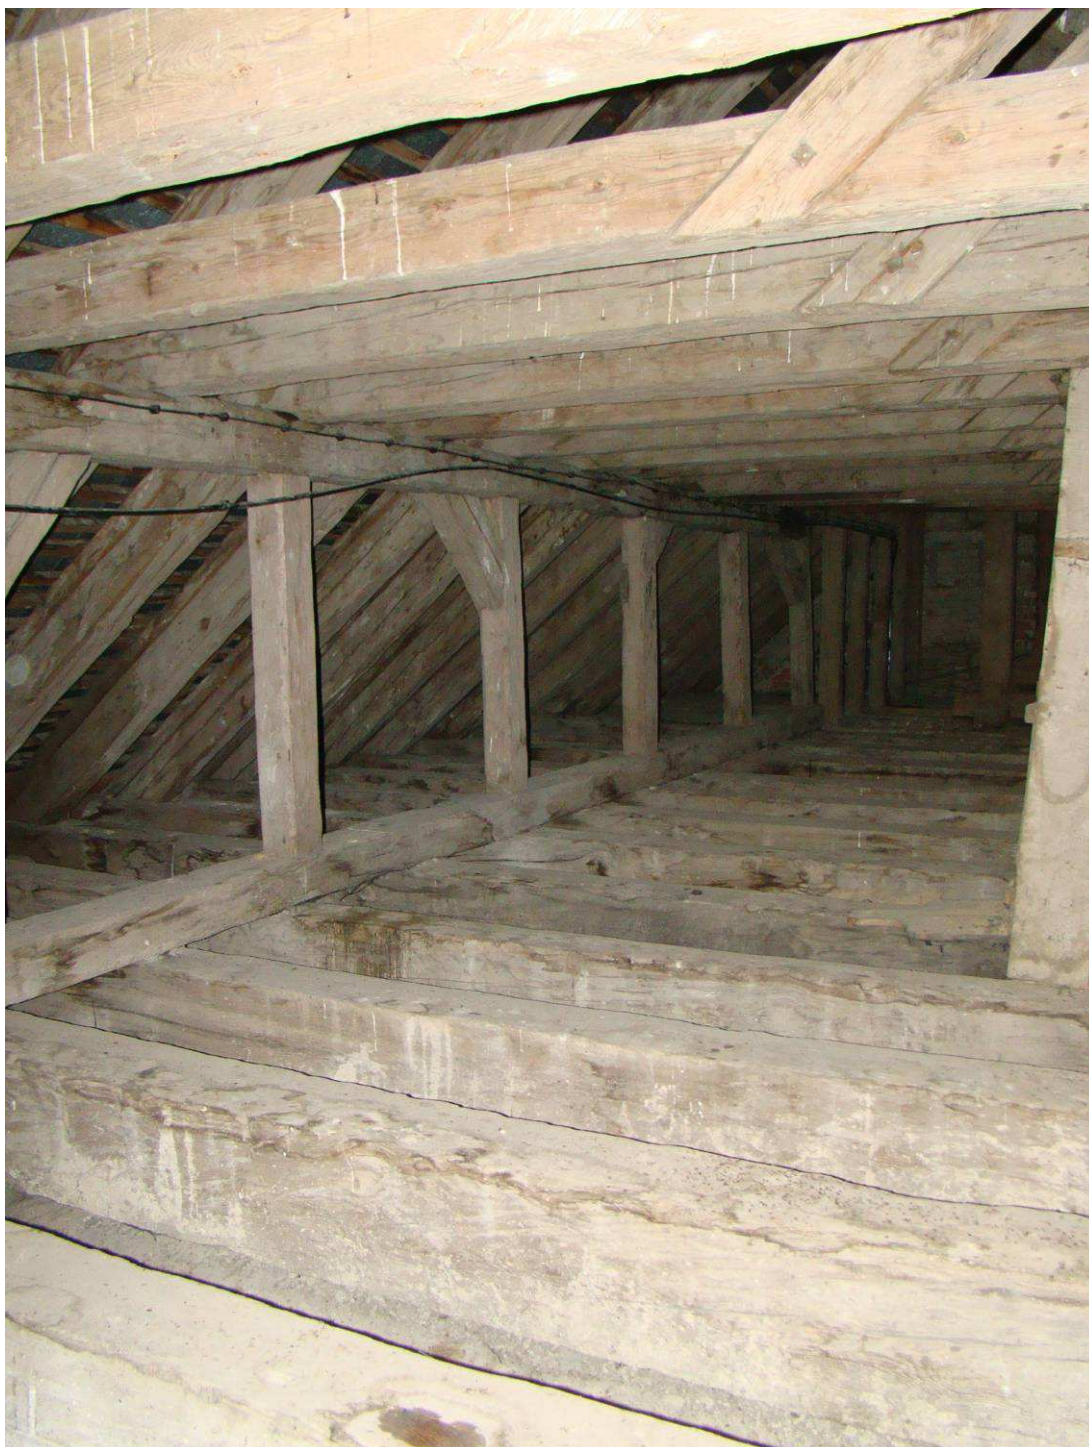
Ocena: W części nad nawą główną (Fot.1.), nawami bocznymi i prezbiterium (Fot.2) odnaleziono niewielkie ślady korozji biologicznej, nadmiernych ugięć nie stwierdzono. – stan techniczny dobry. Izolacje i pokrycia w stanie dobrym. W części więźby pod latarnią stwierdzono znaczną degradację korozyjną elementów więźby (Fot.3, Fot.4.) i konstrukcji drewnianej wieży (Fot.5.) Korozja biologiczna elementów drewnianych spowodowana jest długotrwałym

Fotografia.1. Więźba dachowa nad nawą główną

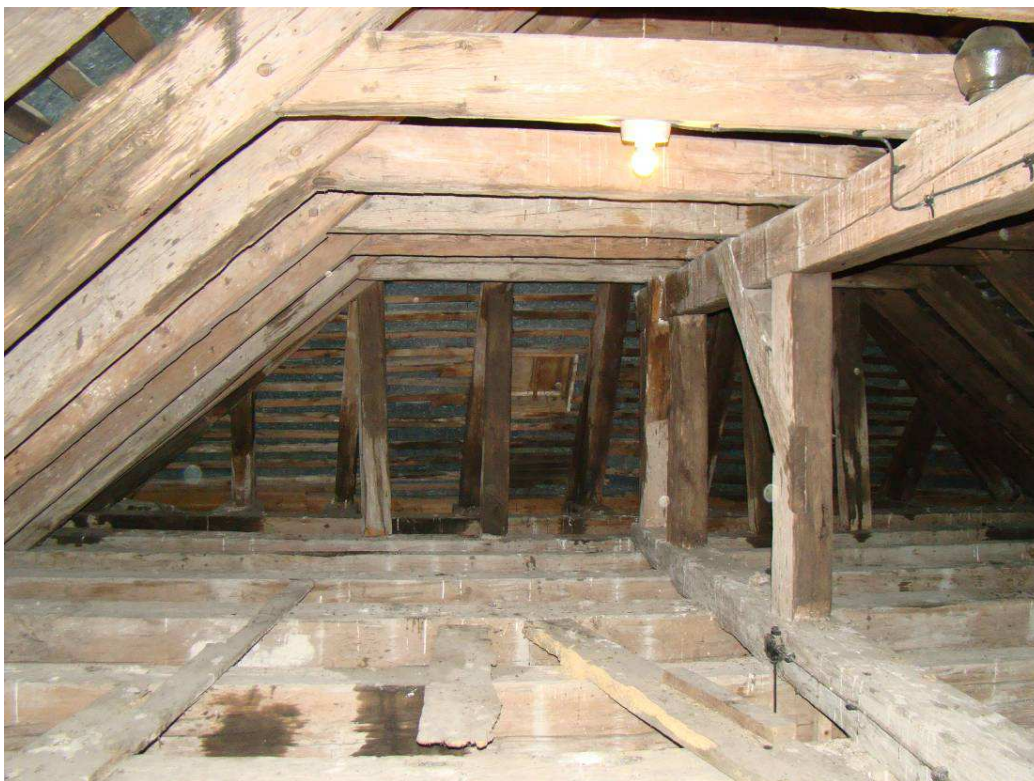
Fotografia.2. Więźba dachowa nad prezbiterium

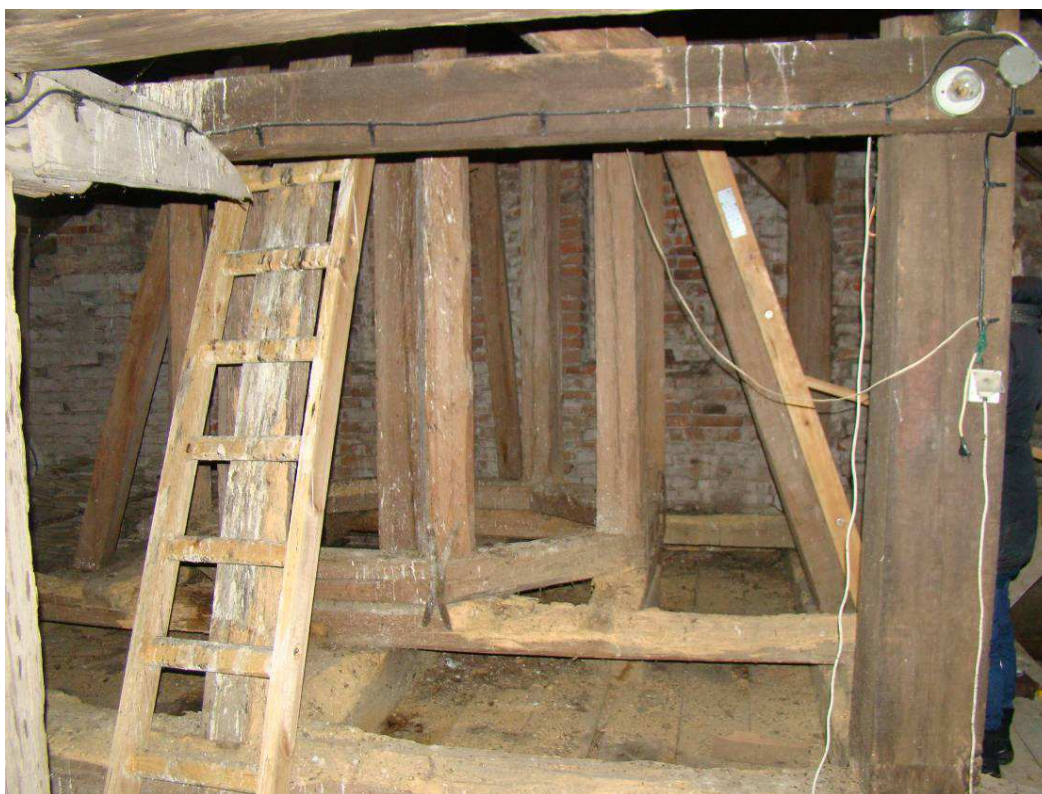
W okolicy wieży belki stropowe poddane są znacznej degradacji korozyjnej (Fot.3)– w stanie technicznym złym – kwalifikujący się do remontu kompleksowego lub wymiany

Fotografia.3. Więźba dachowa pod wieżą

Stwierdzono zły stan techniczny elementów drewnianych konstrukcji stropu i wieży kościoła wymagający kapitalnego remontu lub całkowitego odtworzenia.

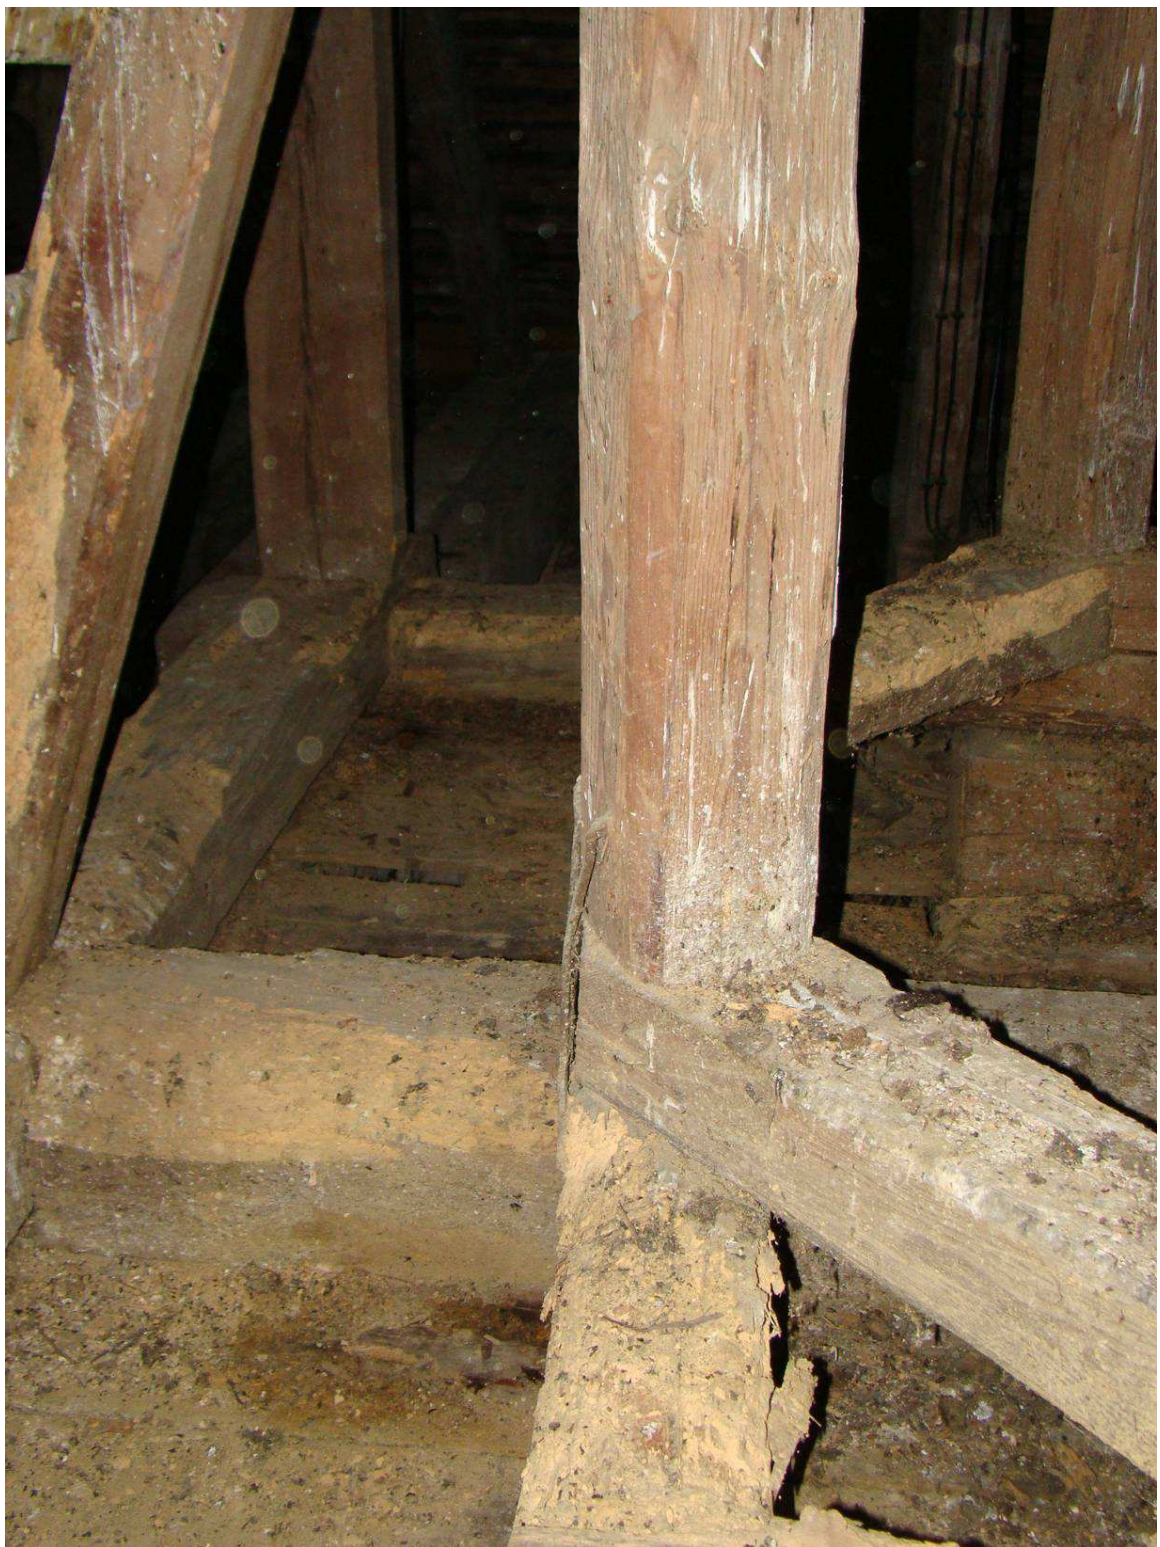
zawilgoceniem pochodzącym od nieszczelności pokrycia i obróbek blacharskich latarni. Stan techniczny tych elementów oceniono jako zły – kwalifikujący się do remontu kompleksowego lub wymiany.

Fotografia.4. Więźba dachowa pod wieżą – korozja belek

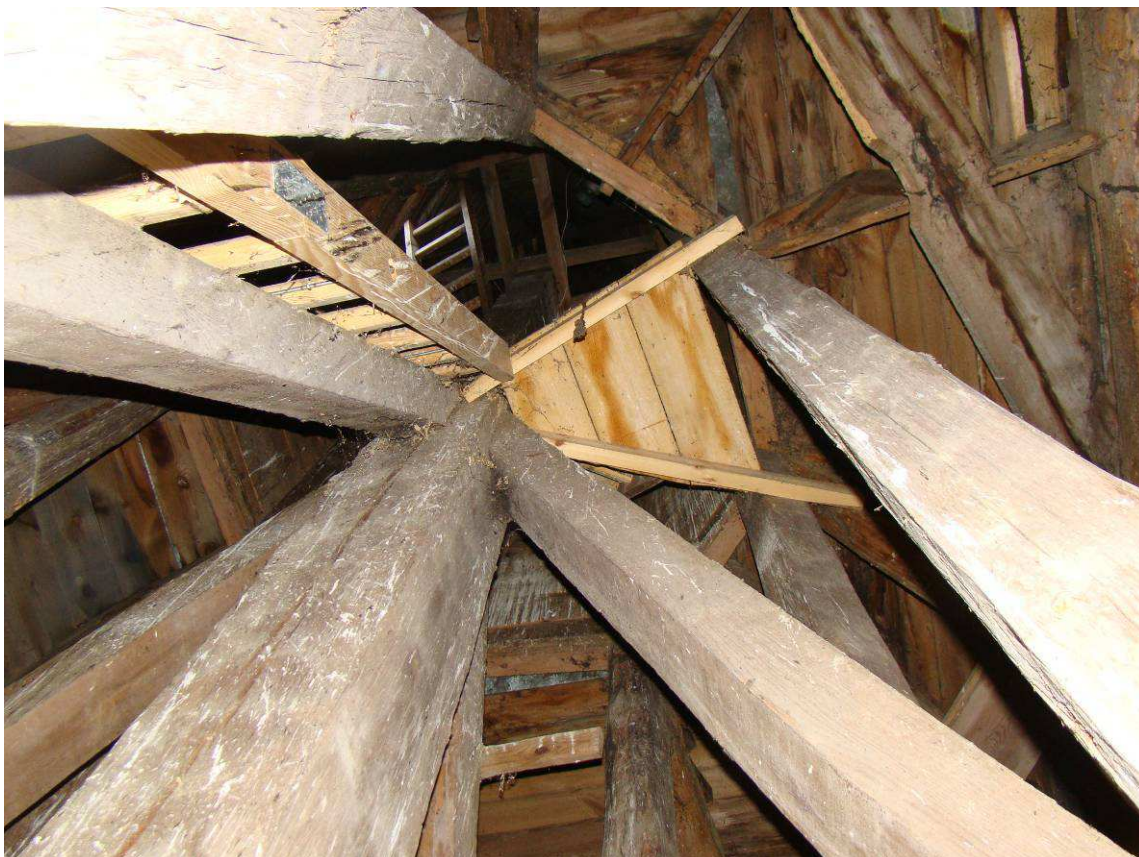
Fotografia.5. Konstrukcja drewniana wieży.

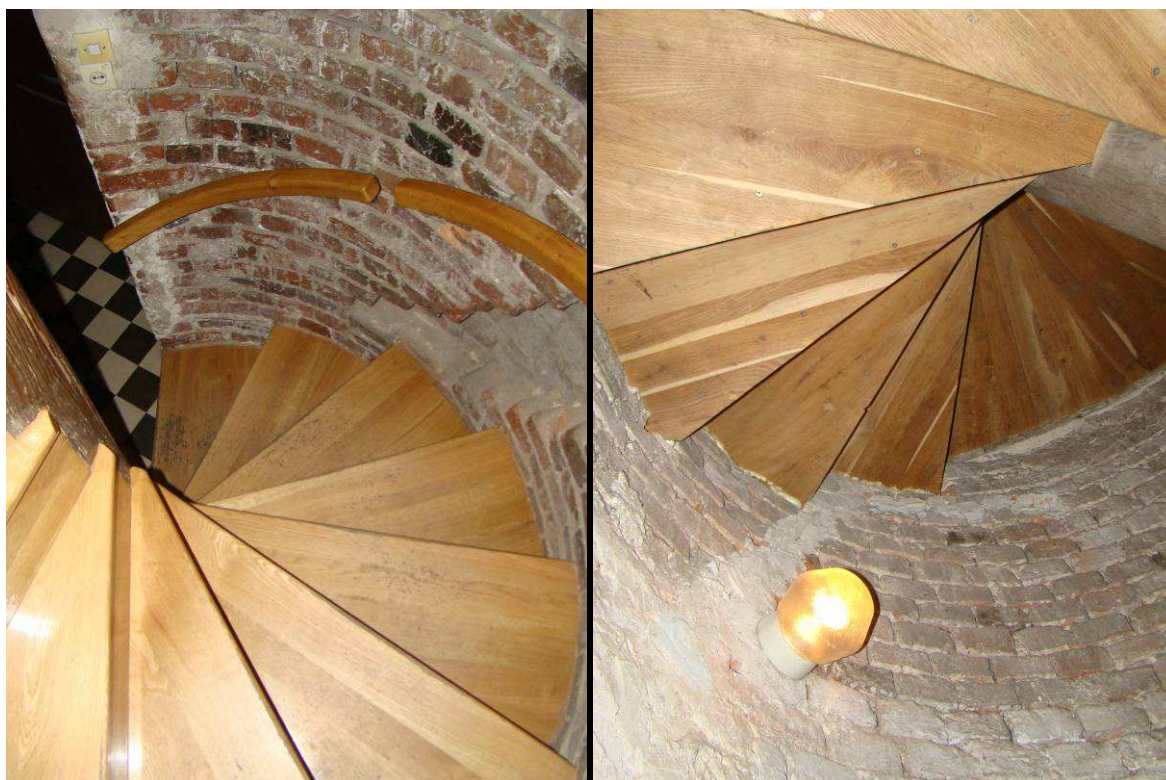
Ocena: *Nie stwierdzono śladów korozji biologicznej i innych uszkodzeń – stan techniczny - dobry.*

Fotografia.6. Klatka schodowa.

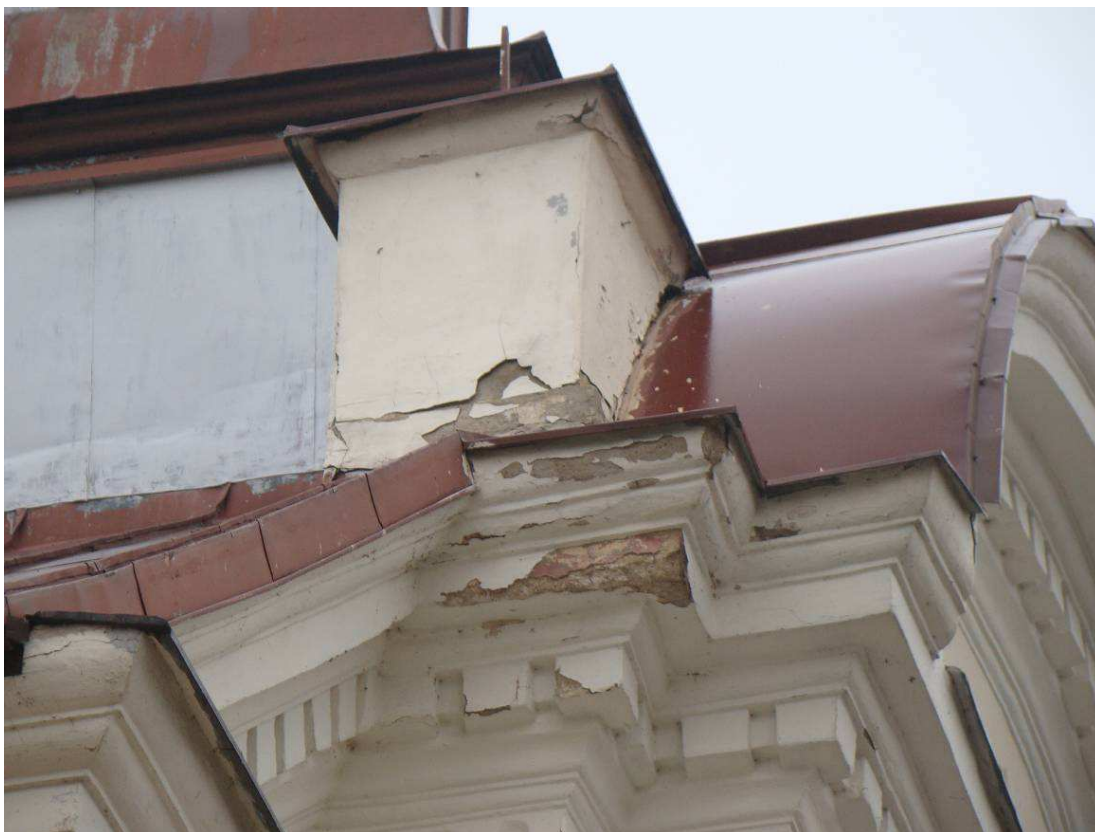
Ocena: *Stwierdzono miejscowe ubytki (fot.7). Stwierdzono również miejscowe rysy poprzeczne stanowiące „przedłużenie” rys występujący na tynkach ścian zewnętrznych (fot.8) Na pozostałej części brak uszkodzeń, śladów korozji biologicznej, gzymsy zabezpieczone przed wpływami atmosferycznymi obróbkami blacharskimi – stan techniczny dobry.*

Fotografia.7. Ubytki gzymsu.

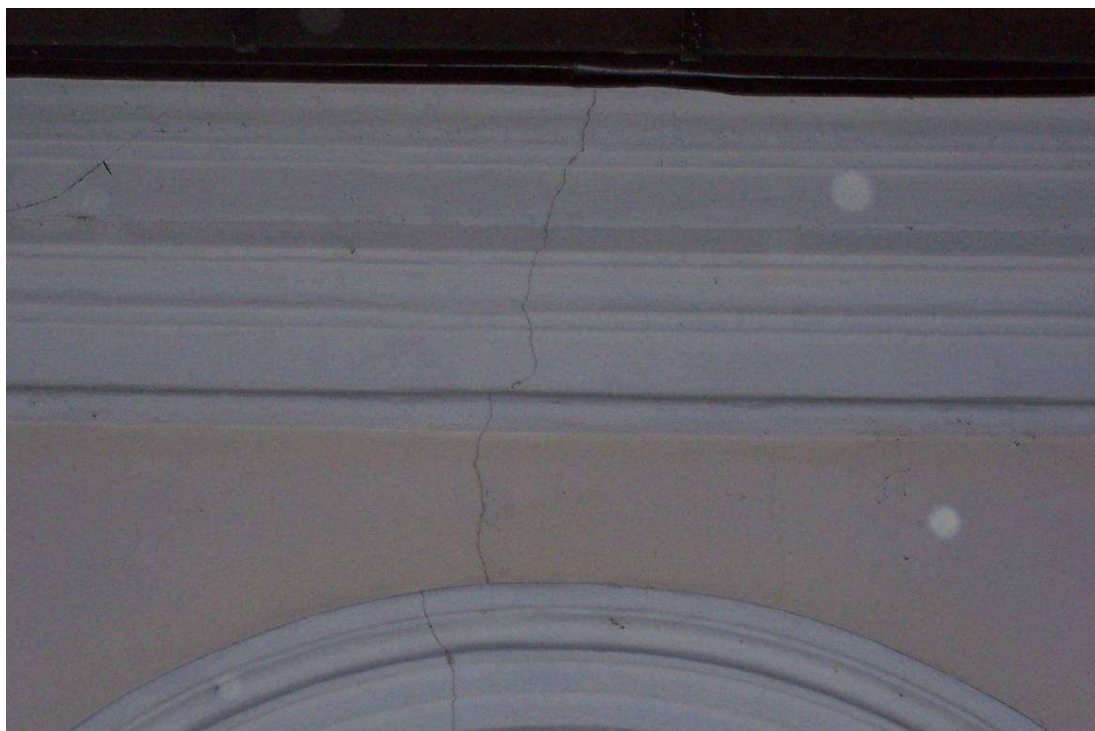
Ocena: *Stwierdzono miejscowe rysy pionowe na tynkach zewnętrznych ścian podłużnych, zewnętrznych naw bocznych. Rysu przebiegają najczęściej przez otwory okienne. Zarysowane są nadproża łukowe nad oknami oraz gzymsy (fot.8), a także część ściany pod oknami aż do fundamentów (fot.9). Rysy widoczne są na tynkach także od wewnątrz. (fot.10) – szerokości rys ok. 2mm - stan techniczny ocenia się jako średni wymagający naprawy, należy przedsięwziąć działania zapobiegające dalszemu pogłębianiu się uszkodzeń.*

Fotografia.8. Rysy pionowe gzymsu

Stan techniczny ścian zewnętrznych kościoła wymaga naprawy oraz wzmocnienia fundamentów i obniżenia poziomu posadowienia poniżej poziomu przemarzania gruntu, obowiązującego dla tego obszaru. Wyeliminuje to wpływ wysadzinowości stwierdzonych w poziomie posadowienia gruntów na spękania ścian. Pdbicie wykonać w formie ław żelbetowych, a następnie wykonać izolację poziomą. Ściany fundamentowe naprawić poprzez wymianę zlasowanej zaprawy oraz wykonanie izolacji pionowej przy użyciu szlamów krystalizujących sole.

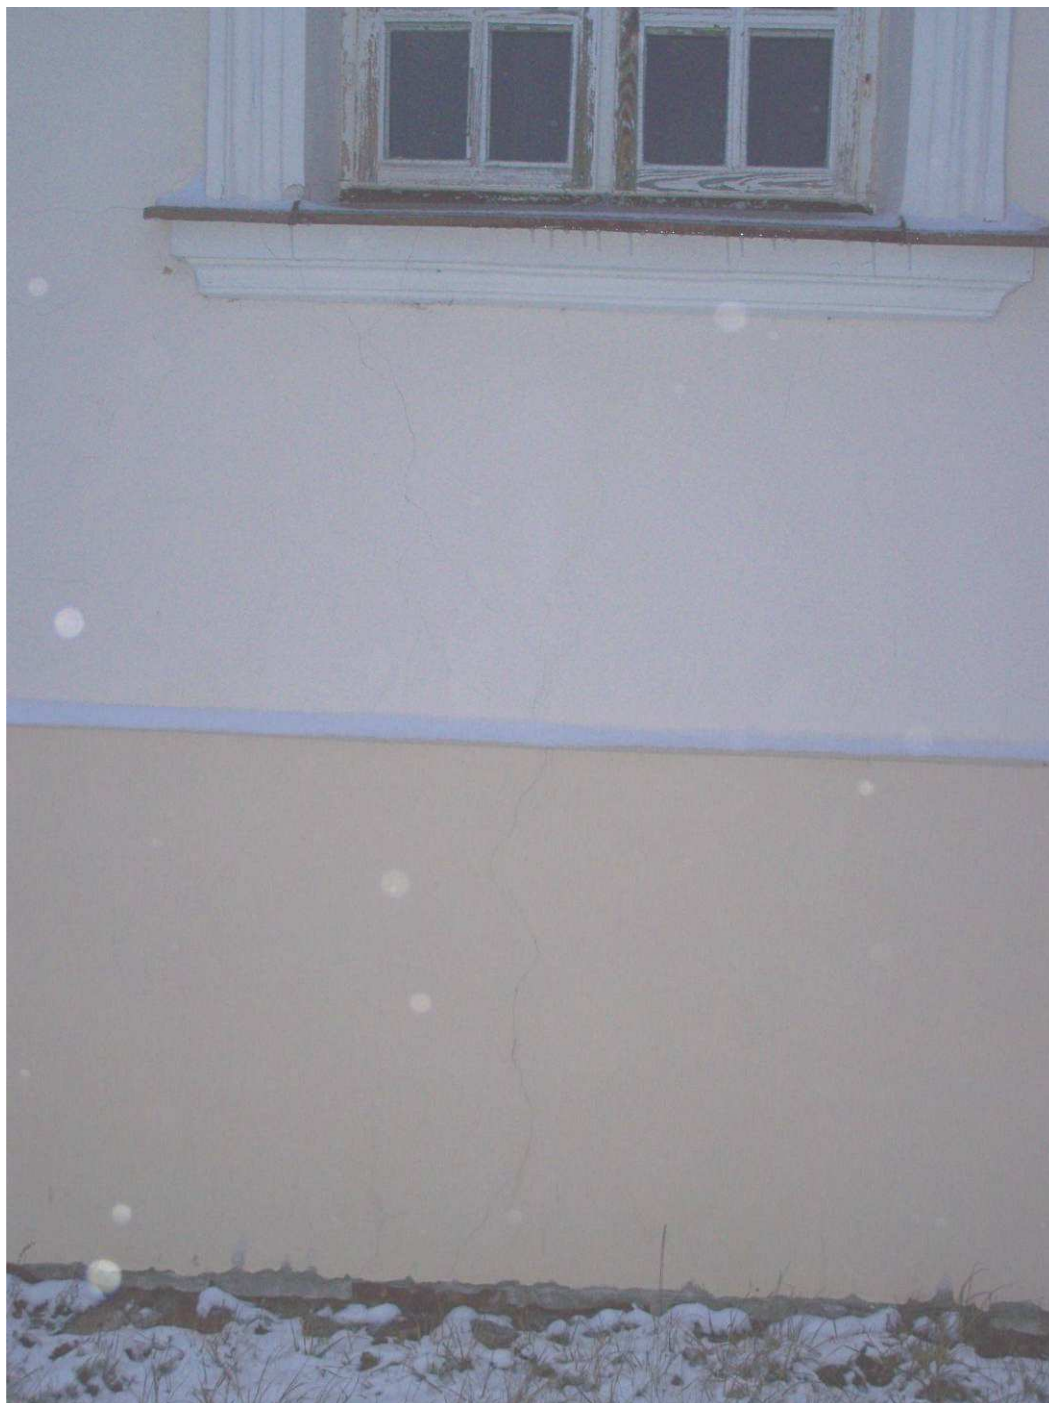
Fotografia.9. Rysy pionowe ścian

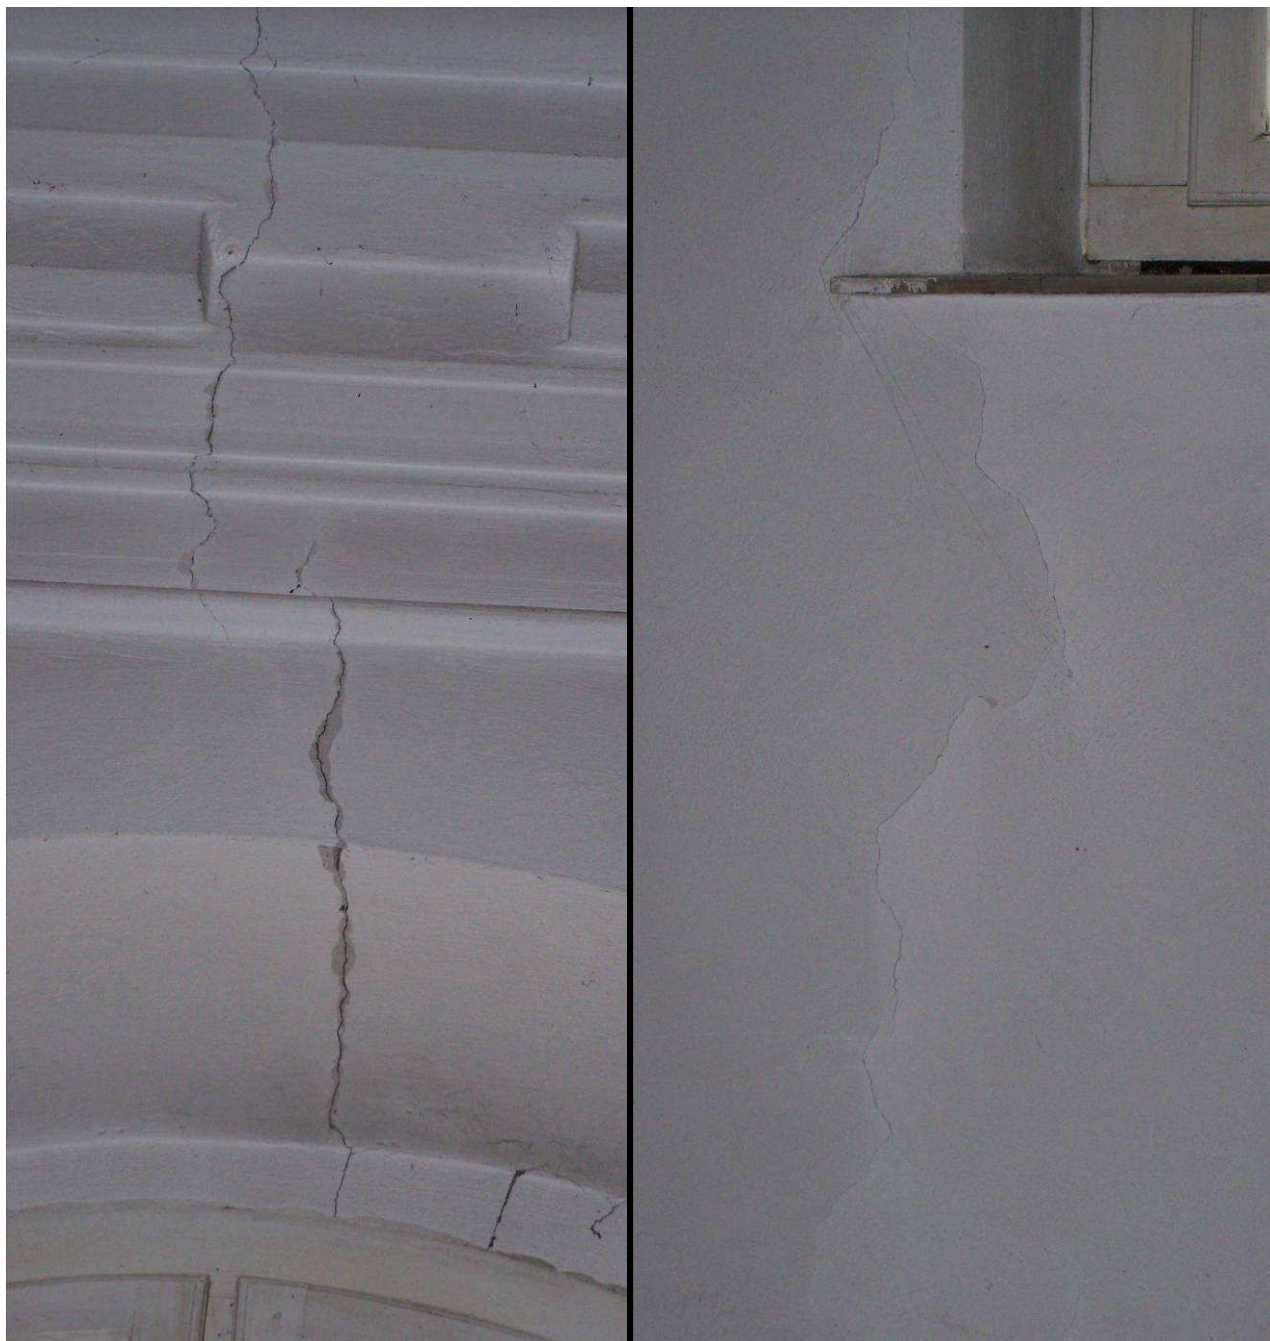
Fotografia.10. Rysy pionowe ścian – widok od wewnątrz

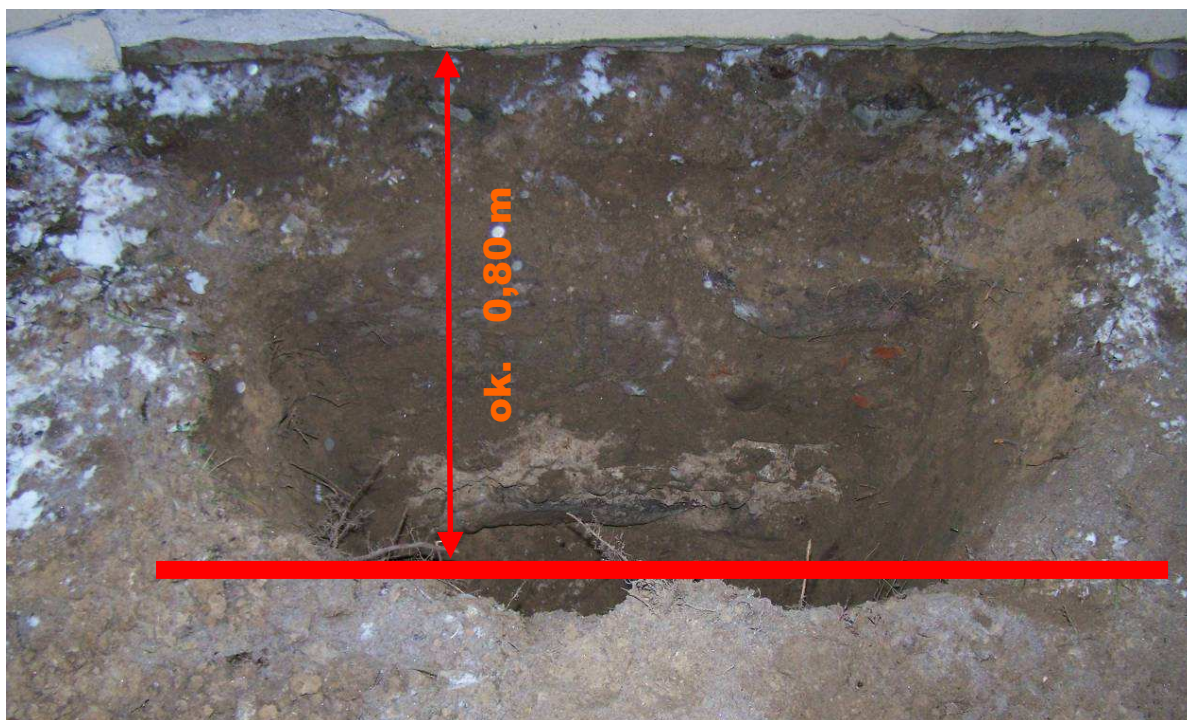
Ściany zewnętrzne posadowione są na niewielkiej podmurówce wykonanej z kamieni narzutowych oraz ułamków cegły, spojonych zaprawą wapienną. Wg wykonanej odkrywki poziom posadowienia to ca. 0,8m poniżej poziomu otaczającego terenu.

Ocena: Stwierdzono wysoki stopień zawilgocenia z powodu podciągania kapilarnego oraz niejednorodny skład muru połączony z bardzo słabą zaprawą wapienną użytą jako spoiwo. Brak widocznych większych spękań czy szczelin, jednak stan ścian zewnętrznych świadczy o nierównomiernym osiadaniu i oddziaływaniu wysadzin. Stan techniczny – zły.

Fotografia.11. Odkrywka fundamentowa – poziom posadowienia

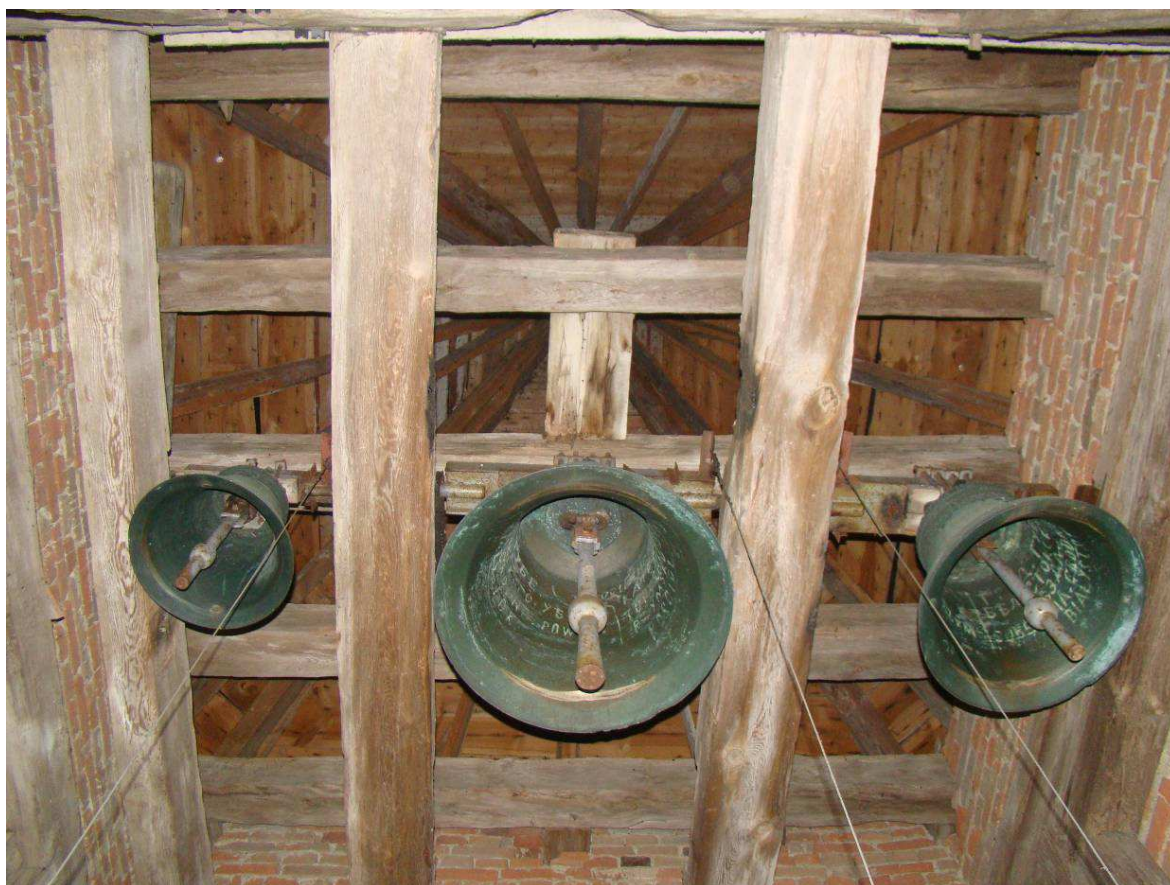
Ocena: Brak większych śladów korozji biologicznej, czy nadmiernych ugięć. Ślady zawilgocenia. Stan techniczny określono jako dobry (fot.12)

Fotografia.12. Dzwonnica – więźba dachowa, konstrukcja wsporcza dzwonów

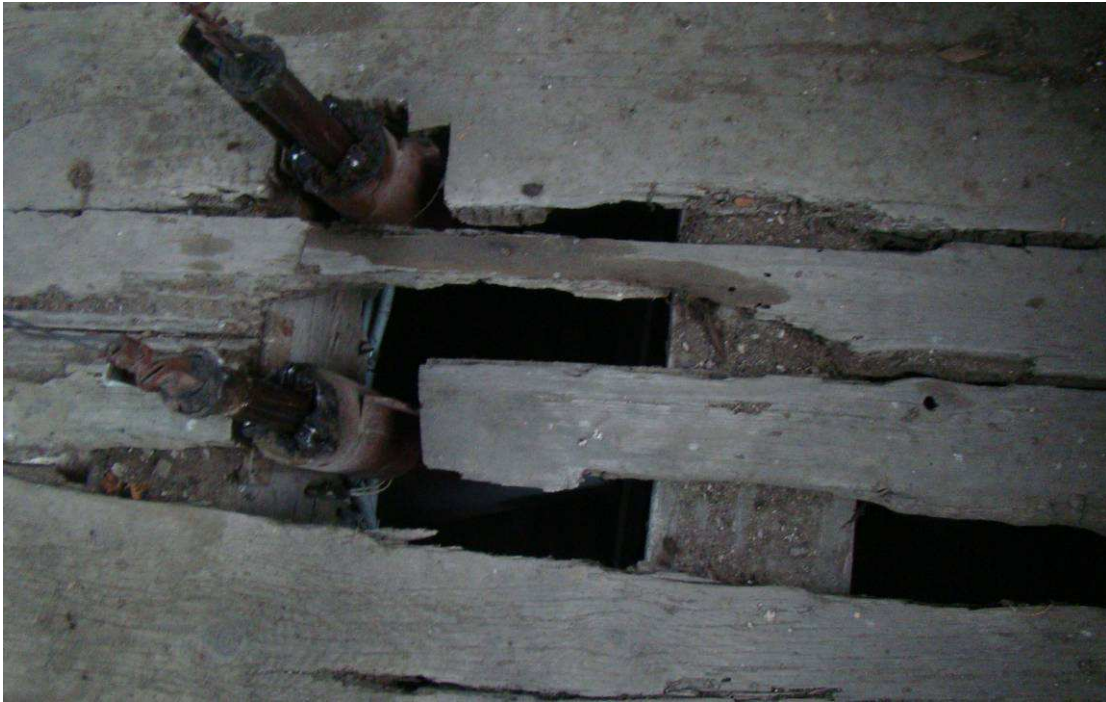
Ocena: Stwierdzono duże ubytki w poszyciu deskowym stropu oraz korozję biologiczną tych elementów (fot.13) – stan techniczny oceniono na zły – wymagający kompleksowego remontu, elementy główne stropu tj. belki bez nadmiernych ugięć i korozji biologicznej. Ślady zawilgocenia - stan techniczny - dobry. Konstrukcja wsporcza dzwonów – stwierdzono korozję biologiczną niektórych elementów konstrukcji wsporczej (fot.14) stan techniczny oceniono na średni wymagający naprawy.

Fotografia.13. Dzwonnica - poszycie deskowe stropu – ubytki

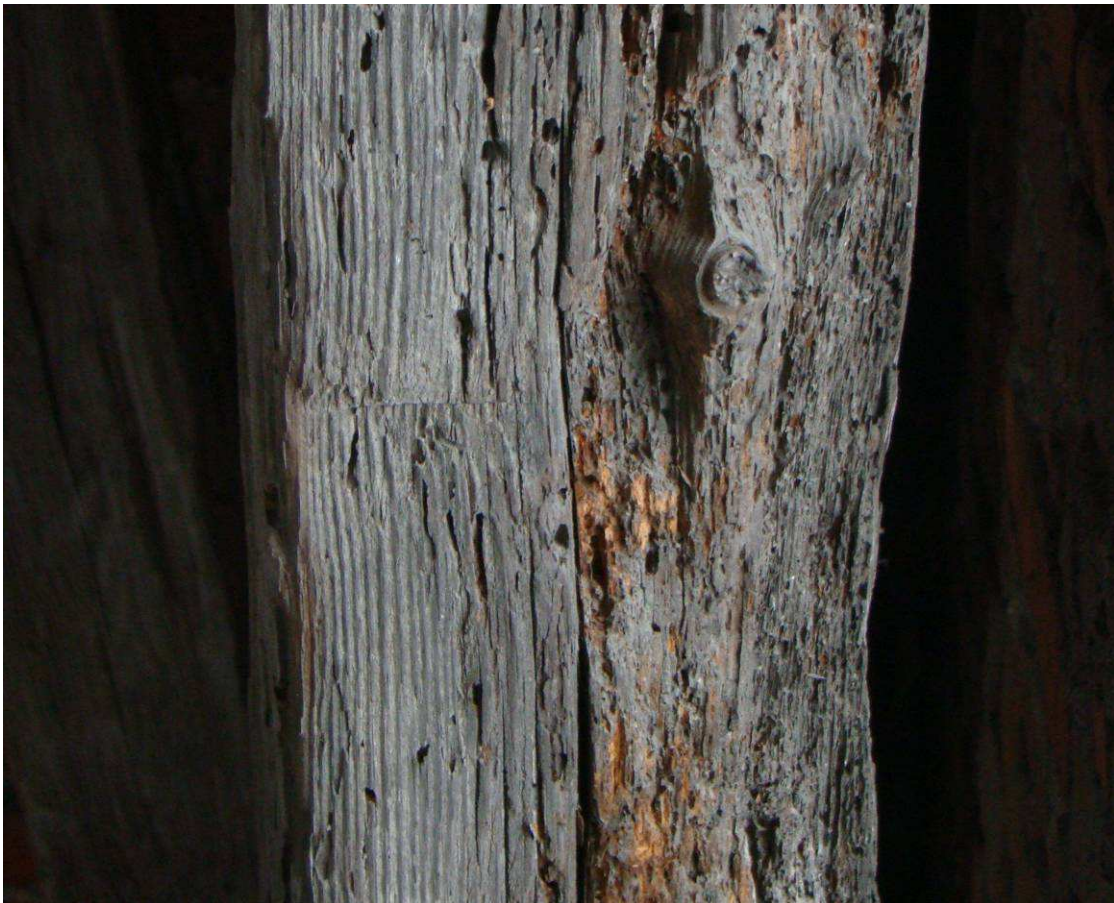
Fotografia.14. Dzwonnica - słup konstrukcji wsporczej dzwonów.
