PROJEKT ARCHITEKTONICZNO-BUDOWLANY W ZAKRESIE ZMIANY TECHNOLOGII POKRYCIA DACHU

NAZWA ZAMIERZENIA BUDOWLANEGO:		REMONT I KONSERWACJA ELEMENTÓW KOŚCIOŁA PARAFIALNEGO		
KATEGORIA OBIEKTU BUDOWLANEGO:		KAT. X - budynki KULTU RLIJNEGO		
ADRES OBIEKTU BUDOWLANEGO:		NIEWODNICA KOŚCIELNA; GMINA TUROŚŃ KOŚCIELNA. ul. Kościelna ,		
nazwa jednostki ewidencyjnej:		Turośń Kościelna 200211_2		
nazwa i nr obrębu ewidencyjnego:		Niewodnica Kościelna; 0022		
nr działki ewidencyjnej:		57		
IMIĘ I NAZWISKO / NAZWA INWESTORA:		Parafia Rzymskokatolicka pod wez. św. Antoniego Padewskiego		
ADRES INWESTORA:		ul. Kościelna 3, 18-106 Niewodnica Kościelna;		
JEDNOSTKA PROJEKTOWA:		Archeko Krystian Mariusz Hamanowicz		
ADRES JEDNOSTKI PROJEKTOWEJ:		ul. Łąkowa 41 18-106 Niewodnica Kościelna		
	Imię i nazwisko	Nr uprawnień projektowych w specjalności	Zakres opracowania data	Podpis
PROJEKANT:	mgr inż. arch. Krystian M. Hamanowicz	do projektowania bez ograniczeń w specjalności architektonicznej nr ewid. BŁ-POKK/06/2003	architektura 14.02.2022r.

OCENA STANU TECHNICZNEGO ELEMENTÓW WIĘŻBY DACHOWEJ

OBIEKT:	WIĘŻBA DACHOWA W KOŚCIELE PARAFIALNYM
ADRES OBIEKTU BUDOWLANEGO:	NIEWODNICA KOŚCIELNA; GMINA TUROŚŃ KOŚCIEL

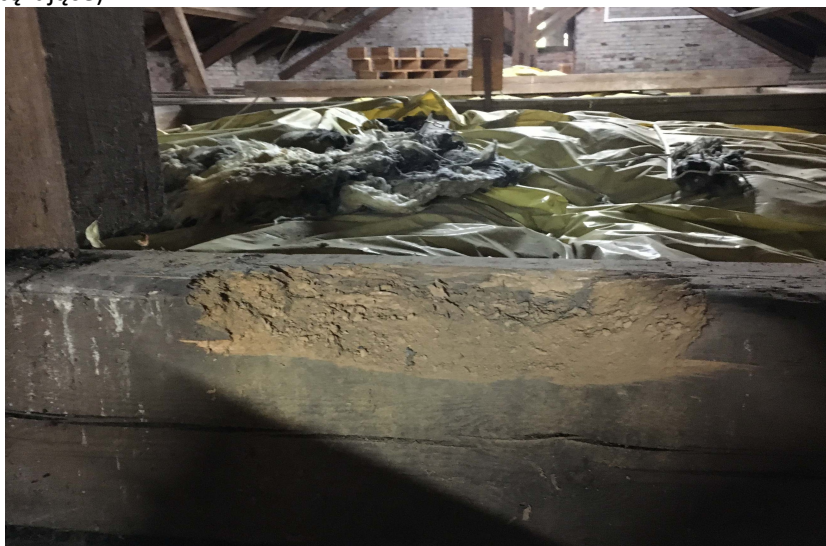
Fot.1. Korozja belki spinającej.

Ze względów konstrukcyjnych bezwzględnie należy wykonać prace naprawcze rozjeżdżających się złączy elementów belek spinających.

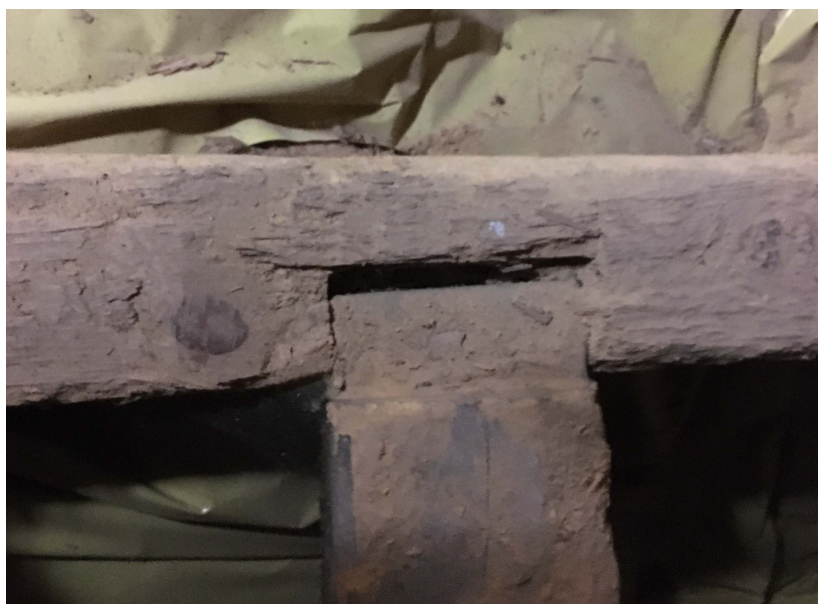
Fot.2. Korozja belki spinającej rozluźnienie zamka.

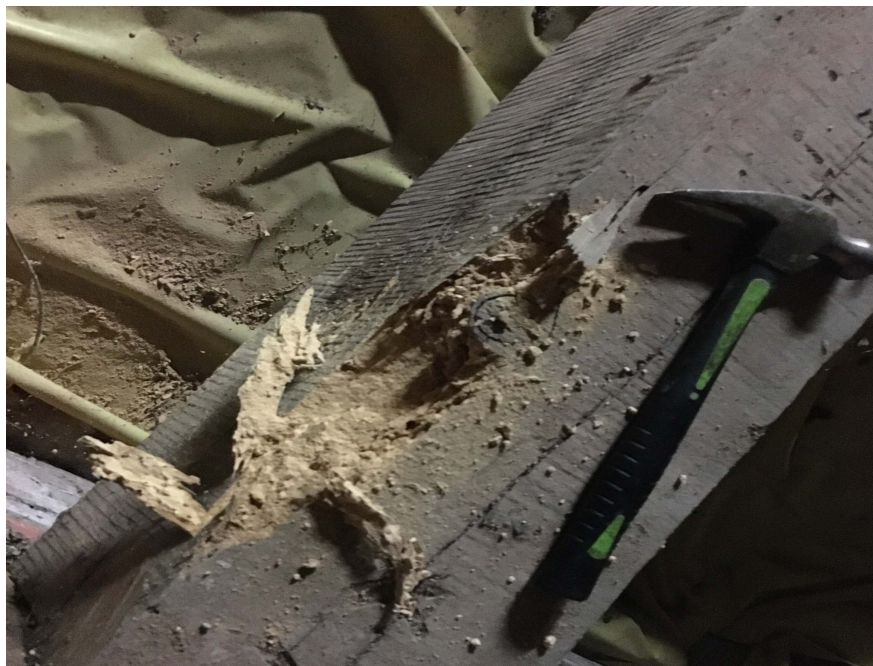
Fot.3. Odkrywka skorodowanej belki przy otworach wylotowych owadów technicznych szkodników drewna.

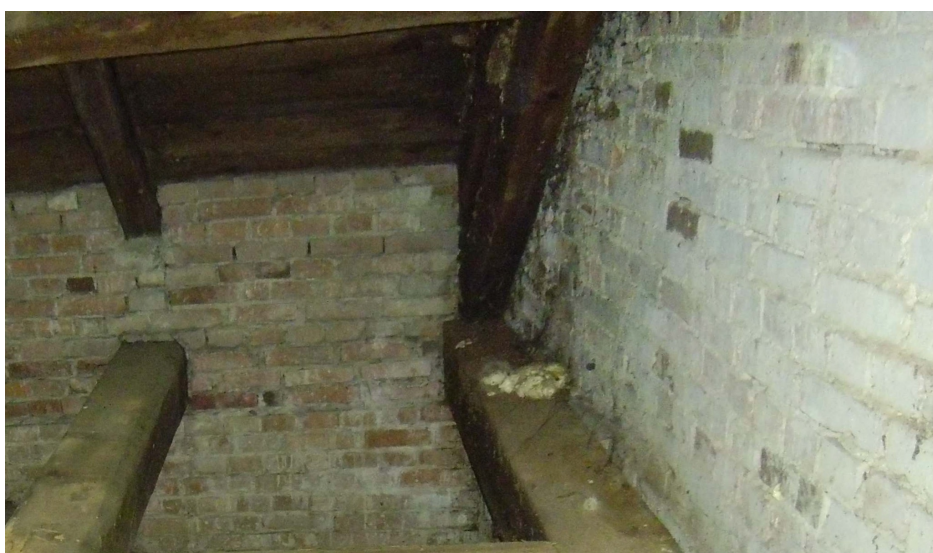
Fot.4. Zawilgocona ściana od strony wschodniej i zagrzybiona krokiew szczytowa nawy głównej.

Na konstrukcji drewnianej występują także zagrożenia mykologiczne w postaci grzybów pleśniowych i domowych. Znajdują się one w strefach przy murze wieży i wyłazie dachowym.

Poza wykonaniem zabiegów biobójczych i biochronnych należy dokonać naprawy szczelności pokrycia dachowego w obrębie ścian wieży i wyłazu dachowego.

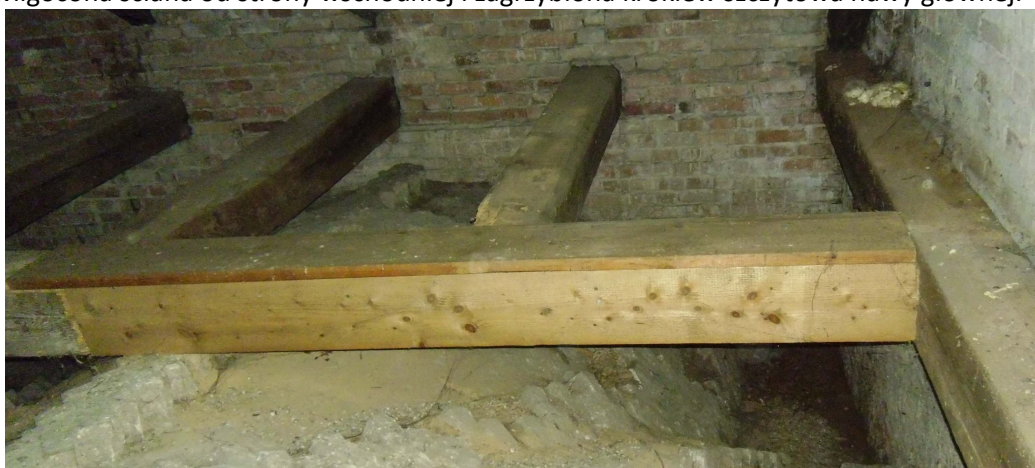
Fot.5. Istniejące naprawy elementu uszkodzonego.

Praktycznie na wszystkich belkach spinających (poziomych) występują zagrożenia mykologiczne ze strony owadów technicznych szkodników drewna. Elementy wcześniej wzmacniane, nie zostały zabezpieczone chemicznie i są zainfekowane ksylofagi.

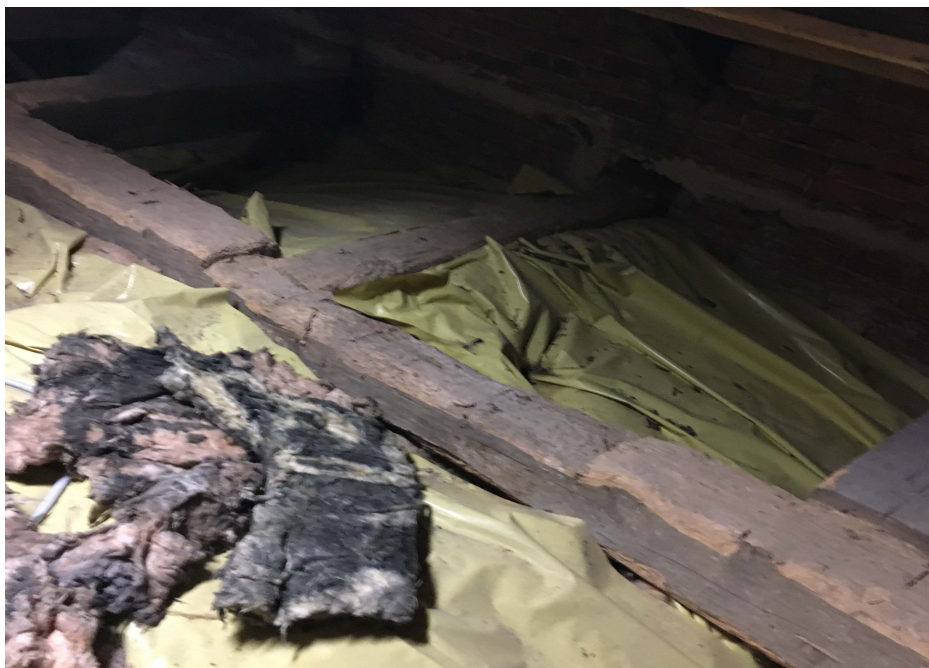
Fot.5. Belka spinająca skorodowana i pocieniona o 20% przekroju.
