PROJEKT ARCHITEKTONICZNO-BUDOWLANY

NAZWA ZAMIERZENIA BUDOWLANEGO:		REMONT I KONSERWACJA ELEMENTÓW KOŚCIOŁA PARAFIALNEGO		
KATEGORIA OBIEKTU BUDOWLANEGO:		KAT. X - budynki KULTU RLIGIJNEGO		
ADRES OBIEKTU BUDOWLANEGO:		NIEWODNICA KOŚCIELNA; GMINA TUROŚŃ KOŚCIELNA.		
nazwa jednostki ewidencyjnej:		Turośń Kościelna		
nazwa i nr obrębu ewidencyjnego:		Niewodnica Kościelna; 200211_2.0022.57		
nr działki ewidencyjnej:		57		
IMIĘ I NAZWISKO / NAZWA INWESTORA:		Parafia św. Antoniego Padewskiego w Niewodnicy Kościelnej		
ADRES INWESTORA:		ul. Kościelna 3, 18-106 Niewolnica Kościelna;		
JEDNOSTKA PROJEKTOWA:		Archeko Krystian Mariusz Hamanowicz		
ADRES JEDNOSTKI PROJEKTOWEJ:		ul. Łąkowa 41 18-106 Niewodnica Kościelna		
	Imię i nazwisko	Nr uprawnień projektowych w specjalności	Zakres opracowania data	Podpis
PROJEKANT:	mgr inż. arch. Krystian M. Hamanowicz	do projektowania bez ograniczeń w specjalności architektonicznej nr ewid. Bł-POKK/06/2003	architektura 15.10.2021r.

OCENA STANU TECHNICZNEGO ELEMENTÓW WIĘŻBY DACHOWEJ

OBIEKT:	WIĘŻBA DACHOWA W KOŚCIELE PARAFIALNYM
ADRES OBIEKTU BUDOWLANEGO:	NIEWODNICA KOŚCIELNA; GMINA TUROŚŃ KOŚCIELNA. ul. Kościelna 3, 18-106 Niewolnica Kościelna;
NAZWA IN

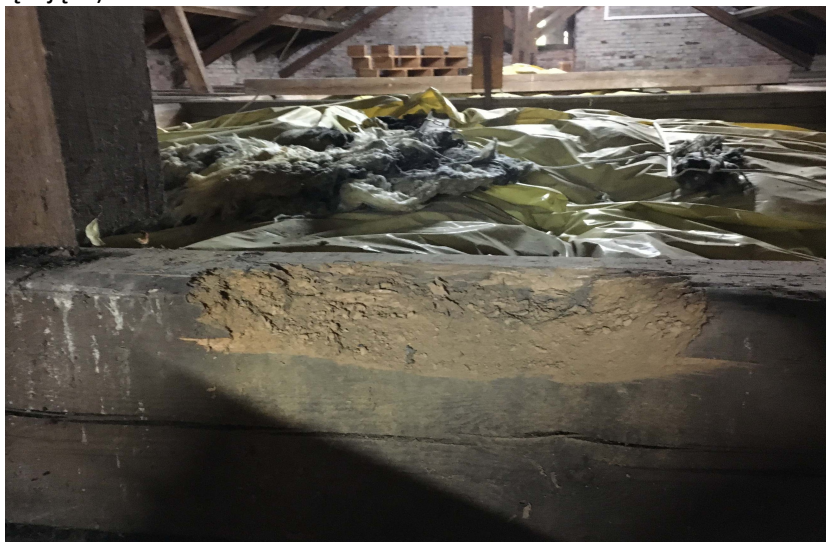
Fot.1. Korozja belki spinającej.

Ze względów konstrukcyjnych bezwzględnie należy wykonać prace naprawcze rozjeżdżających się złączy elementów belek spinających.

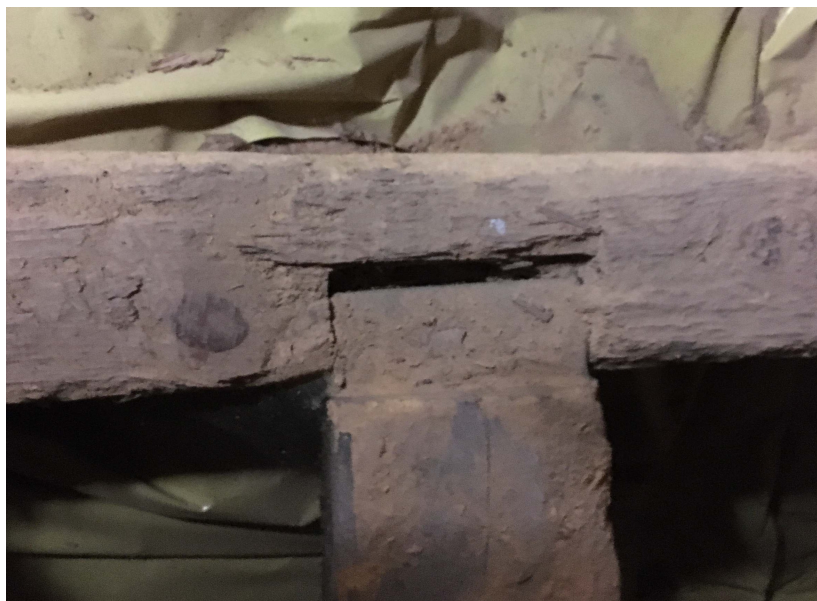
Fot.2. Korozja belki spinającej rozluźnienie zamka.

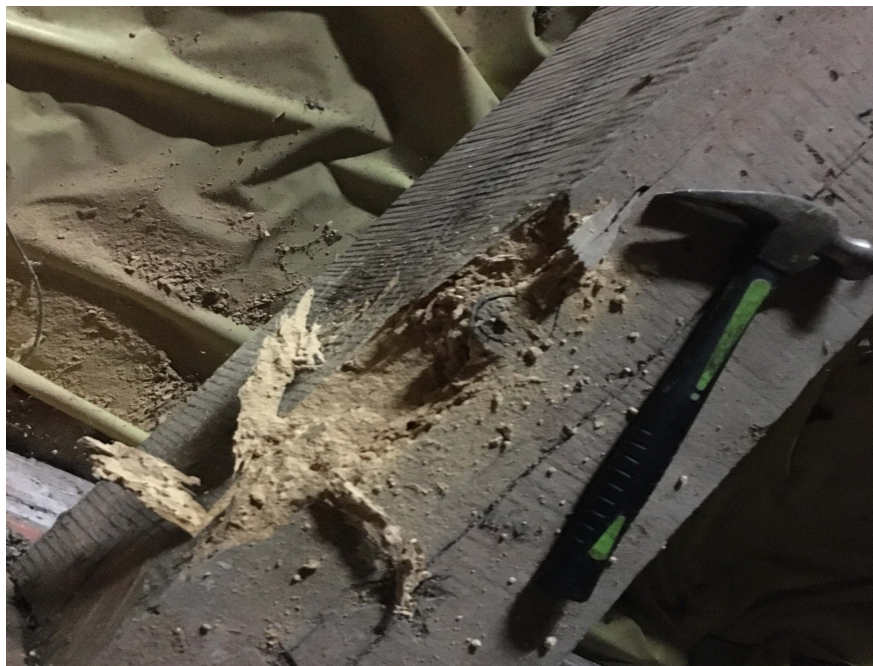
Fot.3. Odkrywka skorodowanej belki przy otworach wylotowych owadów technicznych szkodników drewna.

owadobójczym do drewna np. ALTAX HYLOTOX lub Fobos NW oraz dwukrotny oprysk preparatem impregnującym przeciw korozji biologicznej np. ALTAX PENETRIN do konstrukcji drewnianych. Elementy konstrukcyjne, w których występują otwory wylotowe ksylofagów oraz spróchniałe ociosać na gł. około 0,5 do 1cm cm (do zdrowego drewna). Następnie w otwory wylotowe należy wprowadzić preparat ALTAX HYLOTOX lub Fobos NW iniekcyjnie. W przypadku otworów skierowanych ku dołowi wykonać dodatkowy oprysk w/w preparatem lub zdemontować element i poddać go zabiegom biobójczym, albo wykonać bandażowanie lub foliować na okres 2-3 dni z nasączeniem w/w preparatami.

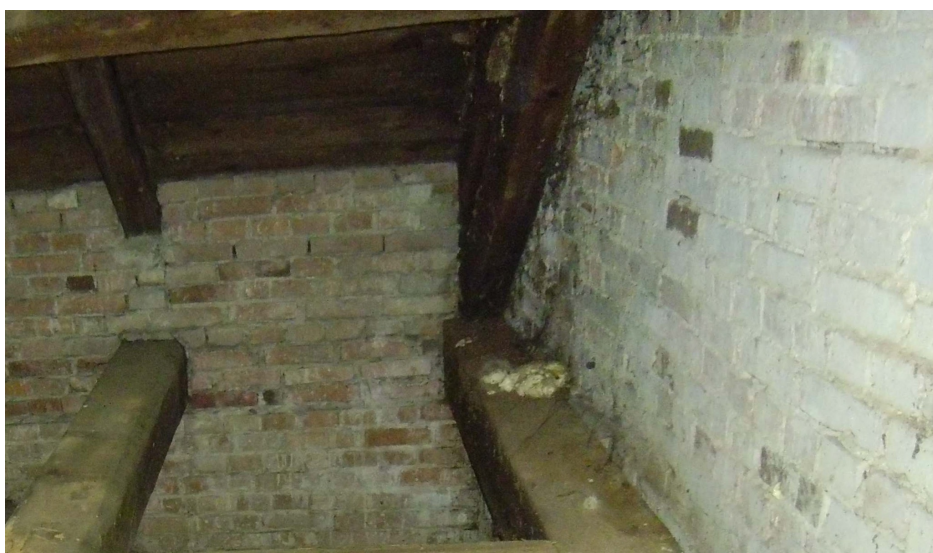
Fot.4. Zawilgocona ściana od strony wschodniej i zagrzybiona krokiew szczytowa nawy głównej.

Na konstrukcji drewnianej występują także zagrożenia mykologiczne w postaci grzybów pleśniowych i domowych. Znajdują się one w strefach przy murze wieży i wyłazie dachowym.

Poza wykonaniem zabiegów biobójczych i biochronnych należy dokonać naprawy szczelności pokrycia dachowego w obrębie ścian wieży i wyłazu dachowego.

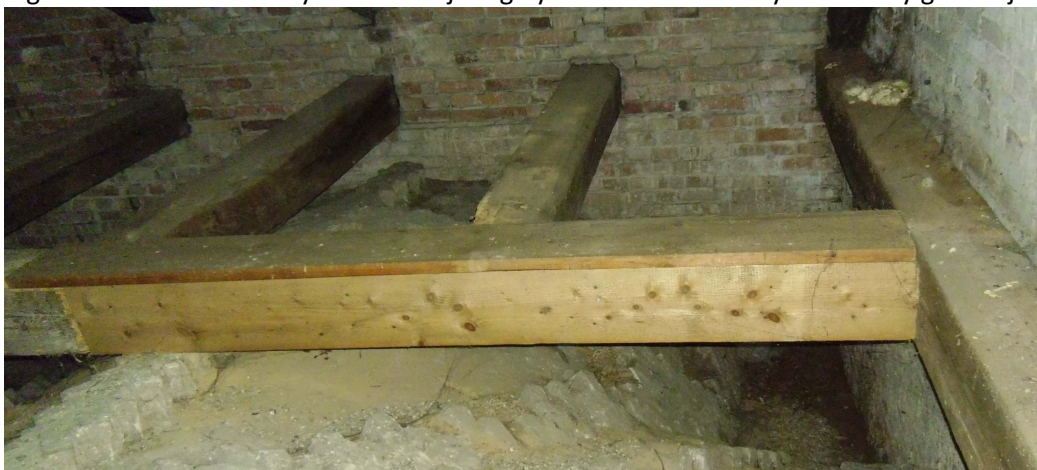
Fot.5. Istniejące naprawy elementu uszkodzonego.

Praktycznie na wszystkich belkach spinających (poziomych) występują zagrożenia mykologiczne ze strony owadów technicznych szkodników drewna. Elementy wcześniej wzmacniane, nie zostały zabezpieczone chemicznie i są zainfekowane ksylofagi.

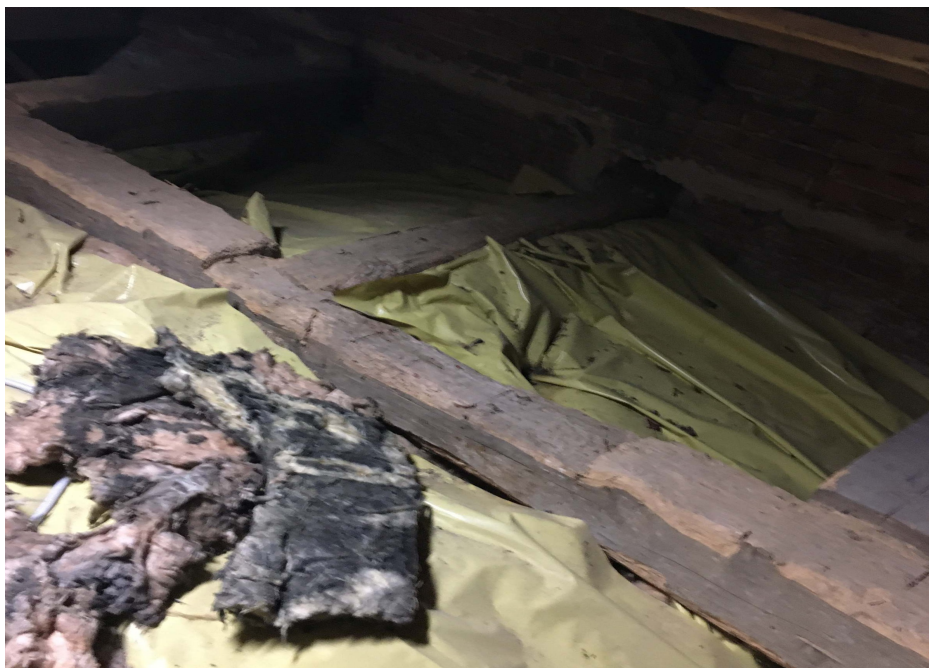
Fot.5. Belka spinająca skorodowana i pocieniona o 20% przekroju.

Elementy zaliczone do Grupy II destrukcji biologicznej należy ociosać na głębokość ok. 1- 2 cm (do zdrowego drewna) i postępować jak wyżej.
