NAZWA OBIEKTU BUDOWLANEGO: **REMONT ZABYTKOWEGO DWORU
MYŚLIWSKIEGO**

RODZAJ OPRACOWANIA: **PROJEKT WYKONAWCZY**

ADRES INWESTYCJI: **ul. Lipowa 4, Turośń Kościelna, dz. nr ew. 343/2,
obręb Turośń Kościelna, jednostka ewidencyjna Turośń Kościelna**

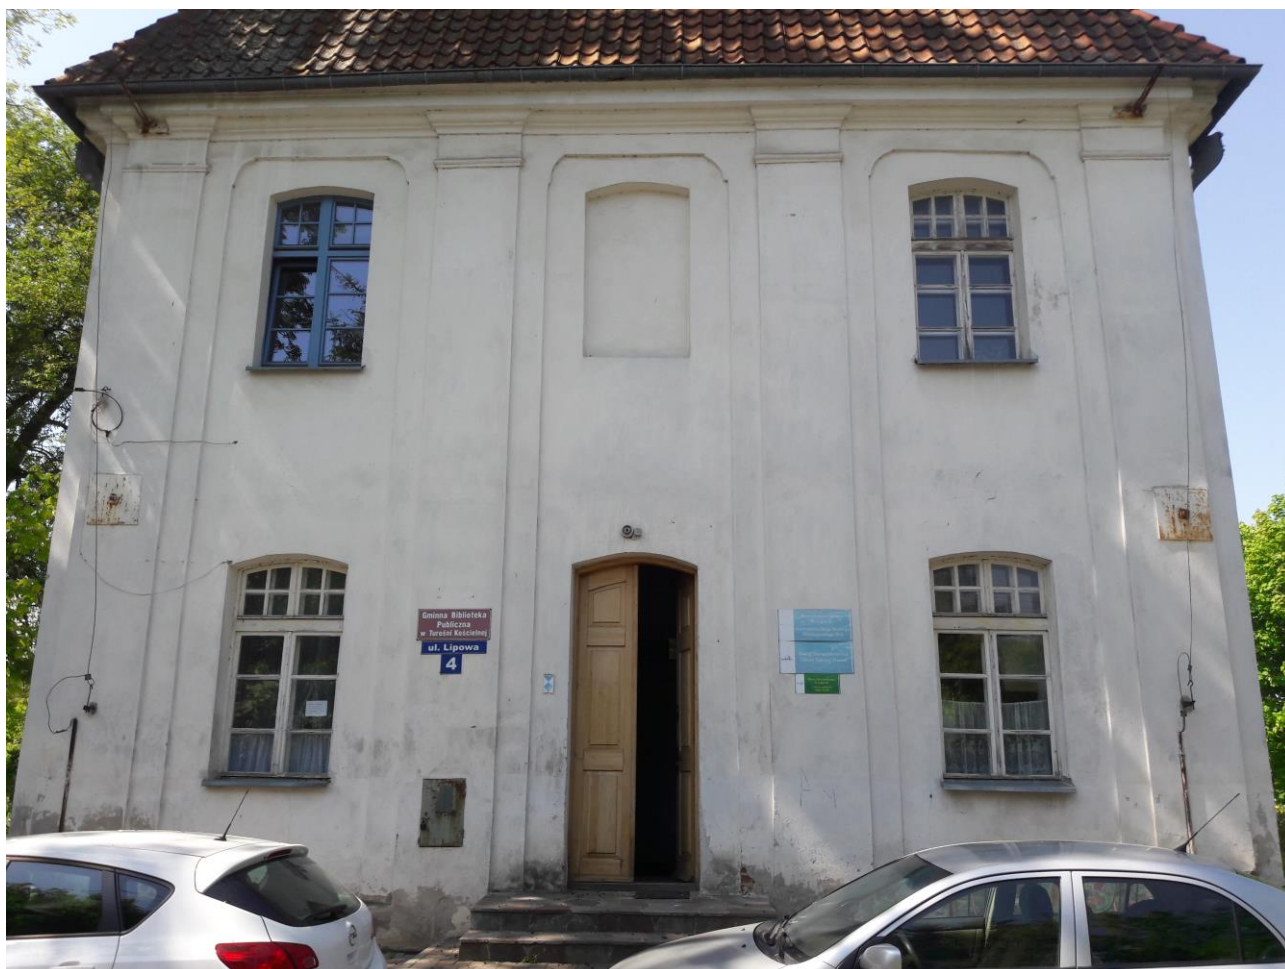
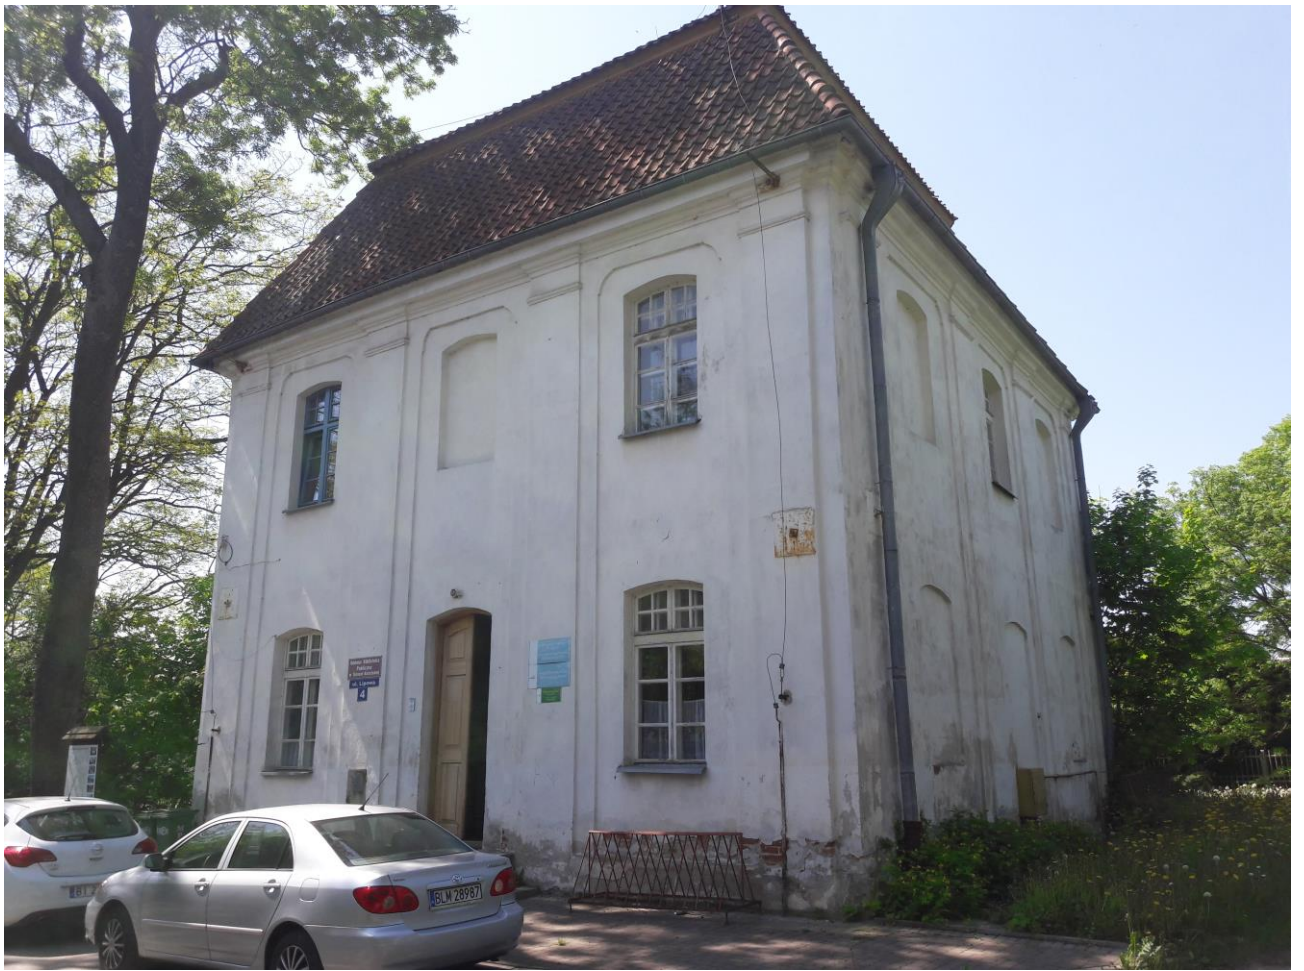
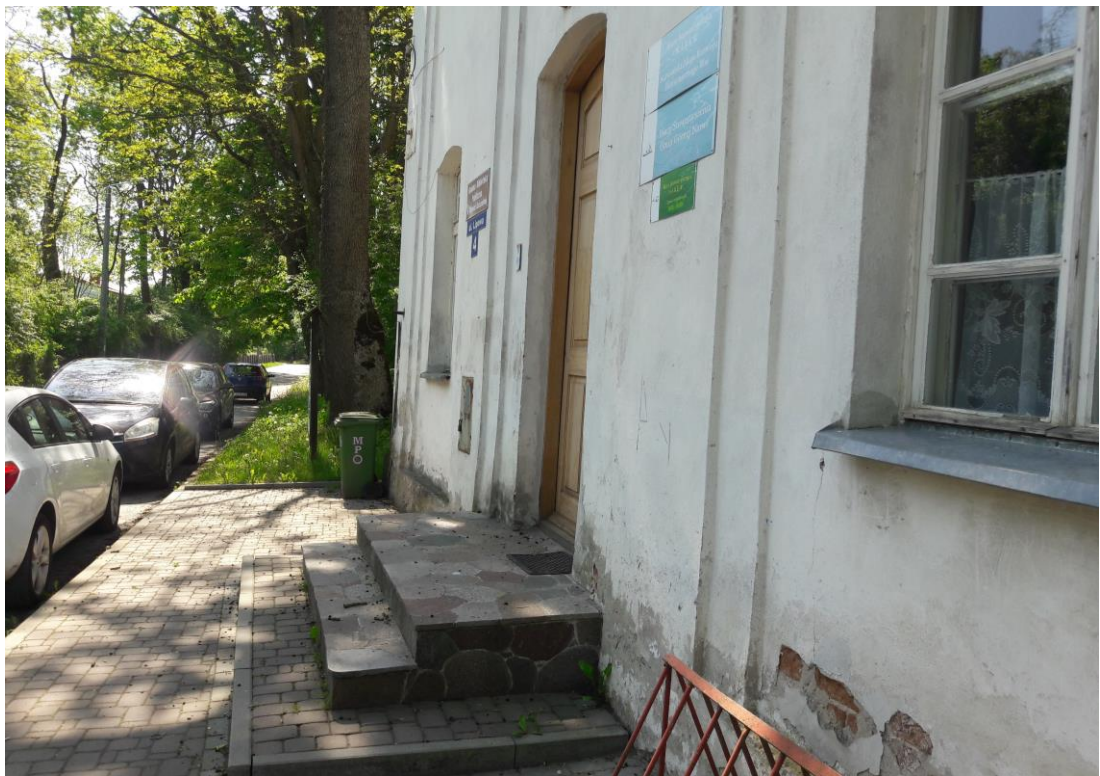
Elewacja frontowa (wschodnia) – trzyosiowa, dwukondygnacyjna. Drzwi wejściowe usytuowane na środku elewacji. Do wejścia prowadzą schody wykonane z polbruk i płyty kamienne o nierównych kształtach. W osi drzwi na piętrze usytuowana została blenda okienna, zakończona łukiem odcinkowym, w pozostałych osiach okna parteru i piętra zakończone łukiem odcinkowym, usytuowane osiowo, pomiędzy pilastrami. Wymienione okno na piętrze z lewej strony. Elewacje pod konstrukcją dachu kończy gzyms wieńczący otaczający pilastry.

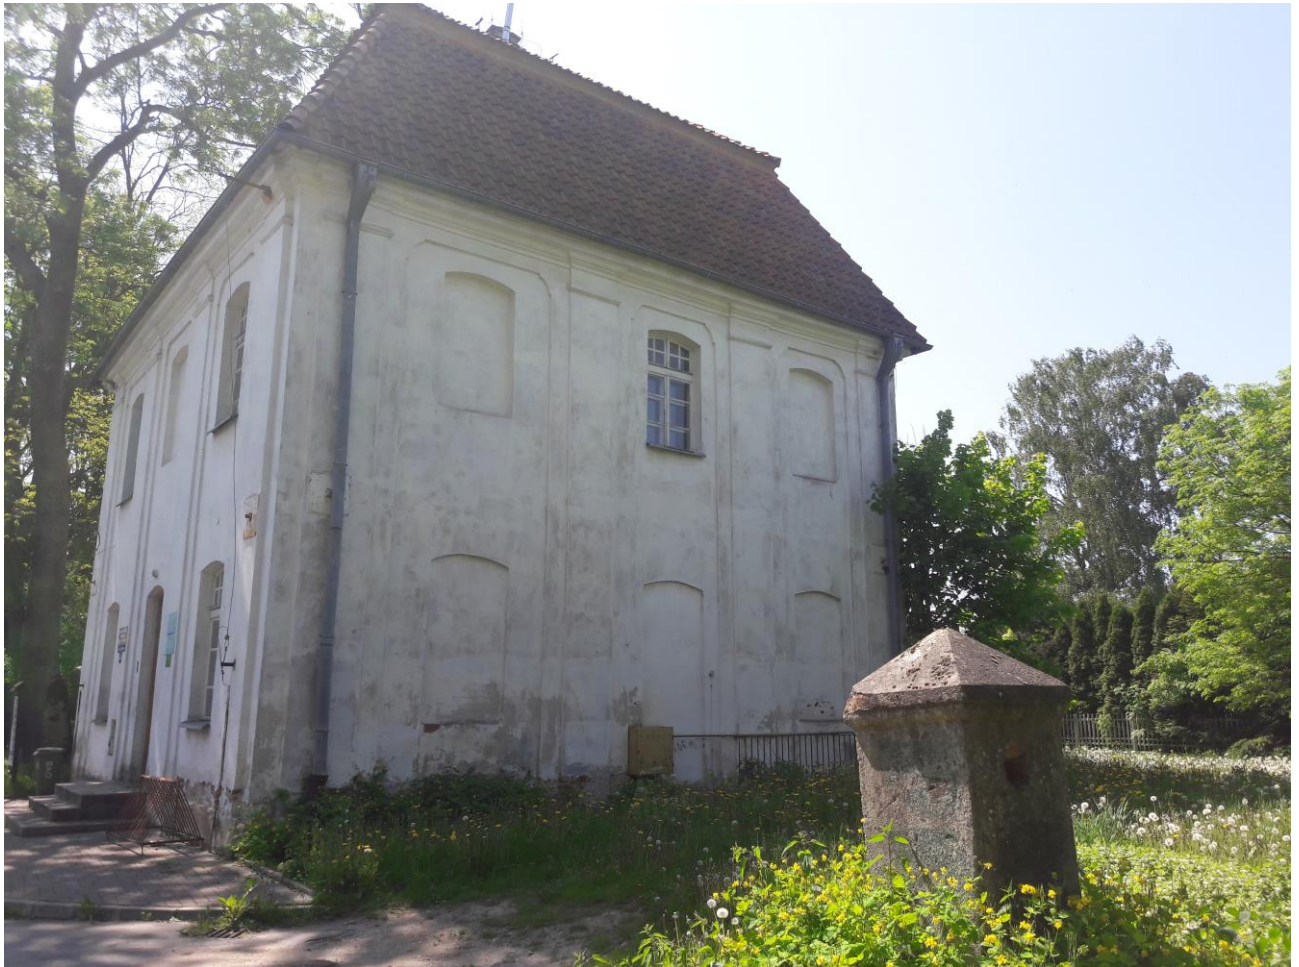
Elewacja północna– trzyosiowa, dwukondygnacyjna, o identycznej artykulacji jak elewacja frontowa (wschodnia), wyłącznie bez wejścia głównego. W osi środkowej okno na piętrze, w pozostałych osiach na parterze i piętrze wykonane blendy. W osi z prawej strony drzwi do piwnicy.

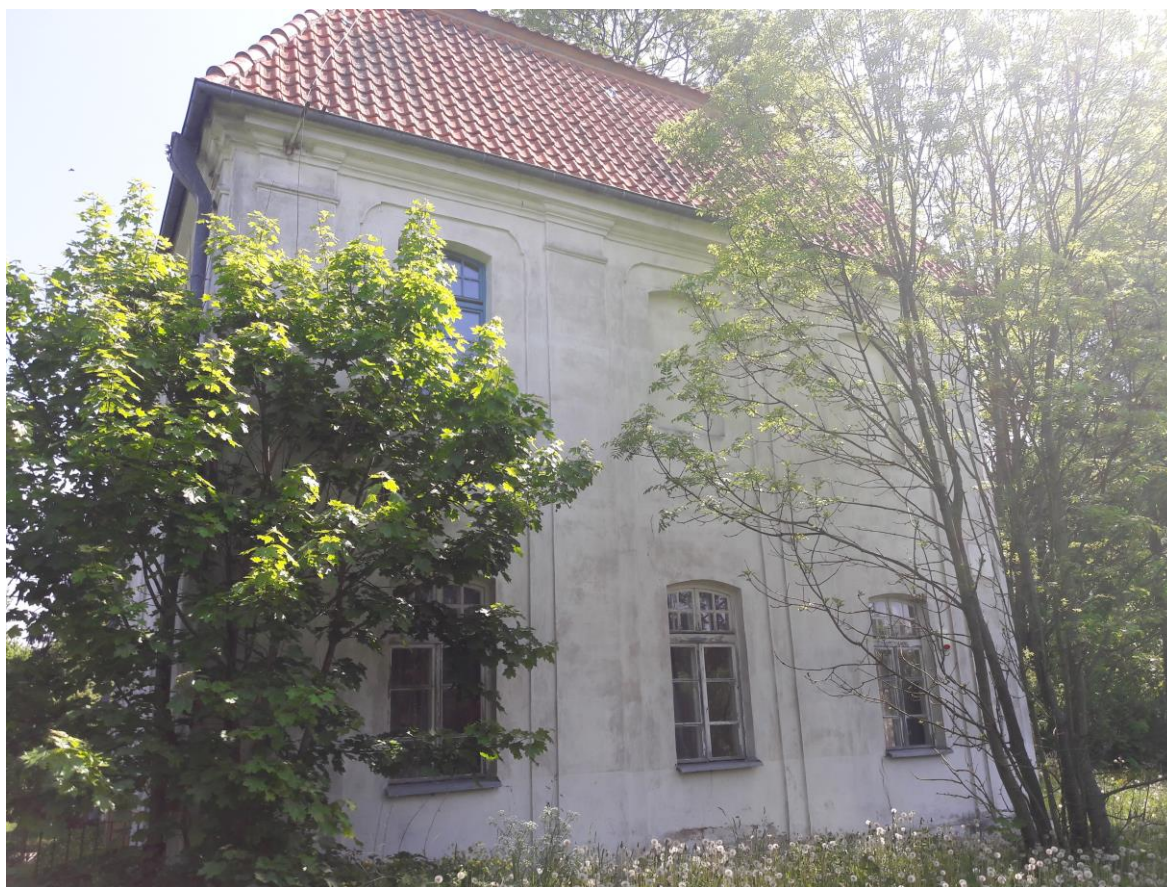
Elewacja zachodnia – trzyosiowa, dwukondygnacyjna, o identycznej artykulacji jak elewacja od strony północnej. W osi pierwszej okna na parterze i piętrze, w osi środkowej i osi po prawej stronie okno na parterze oraz blenda na piętrze. Wymienione okno z lewej strony na piętrze.

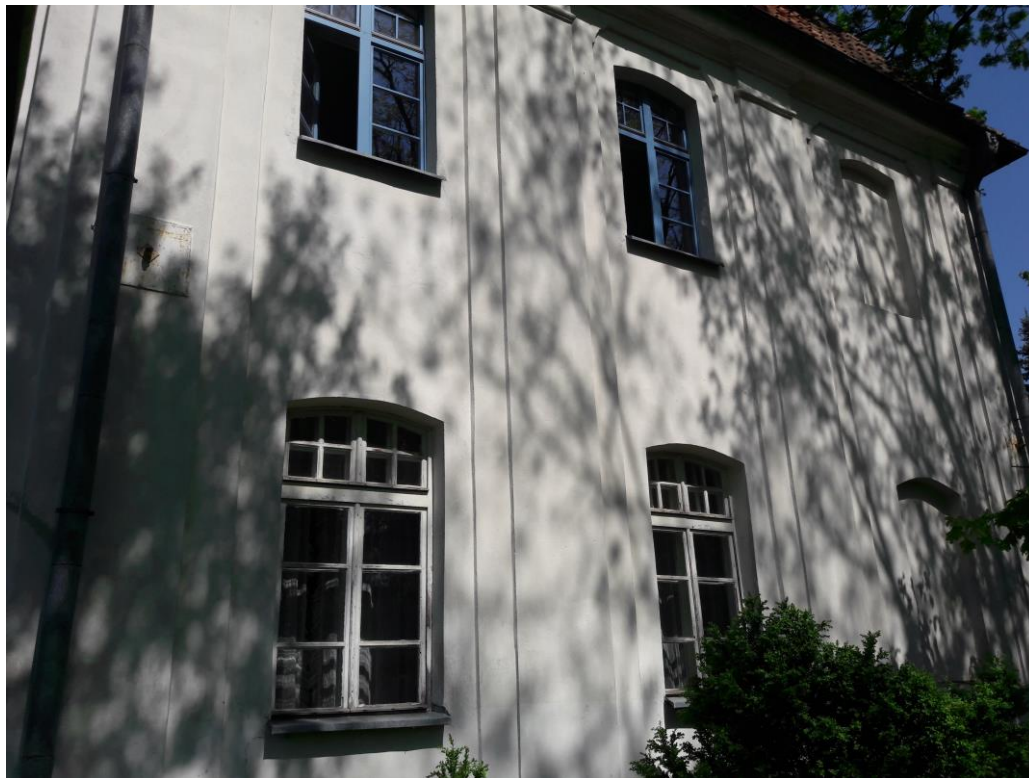
Elewacja południowo– trzyosiowa, dwukondygnacyjna, o identycznej artykulacji jak elewacja od strony północnej. W osi po lewej stronie i osi środkowej okna na parterze i piętrze. Wymienione okna na piętrze. W osi po prawej stronie na parterze i piętrze blendy.

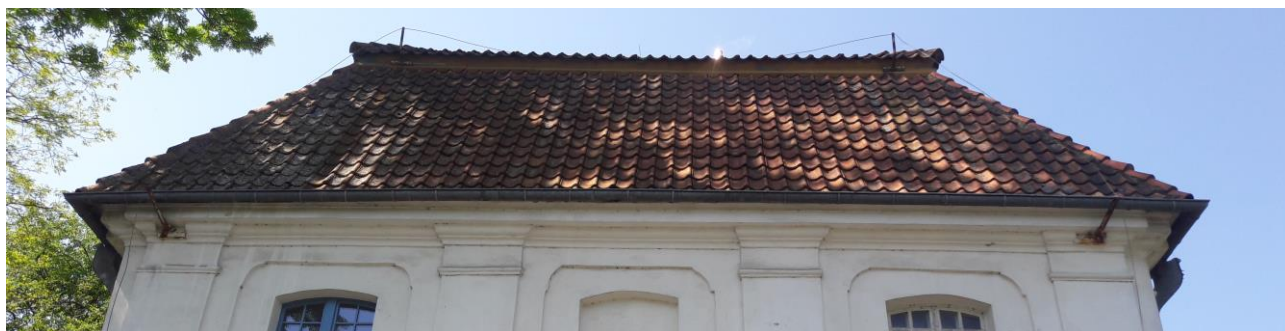
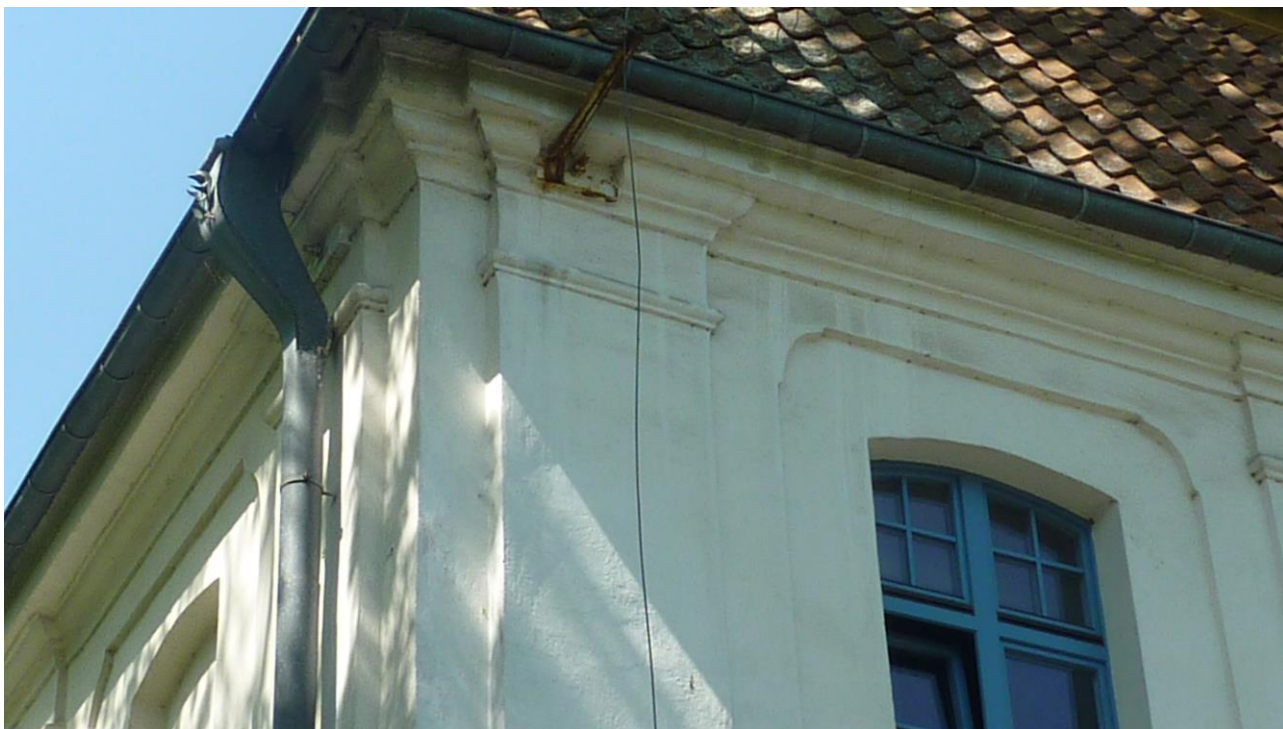
Gzymsy – wokół budynku, profilowany, murowany, zdobiony gzyms okapowy. Gzyms częściowo zniszczony, malowany kilkakrotnie.

Drobne ubytki w profilach ciągnionych: gzymsach, np. techniką ciągnioną z narzutu. Zaleca się stosowanie specjalistycznych zapraw do naprawy i renowacji sztukaterii na elewacjach firmy STO (do wytwarzania rdzeni, profili i gzymsów /StoTrass WM 04/ do wykańczania profili i gzymsów /Sto Murisol ZSW Zaprawa sztukatorska/).

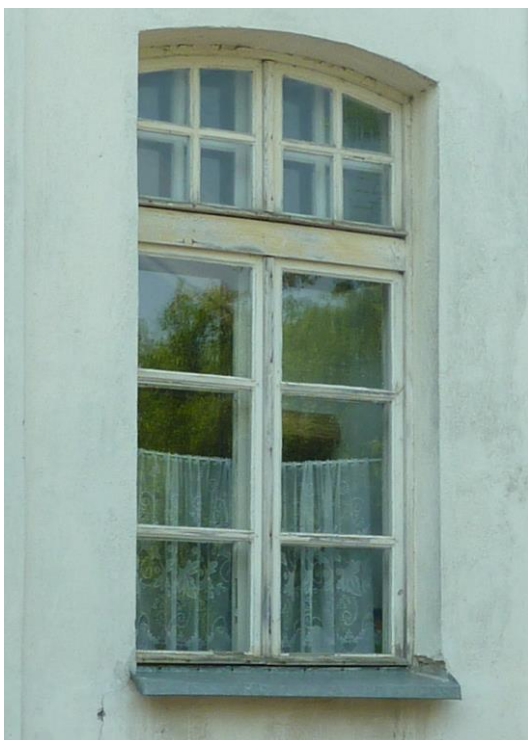
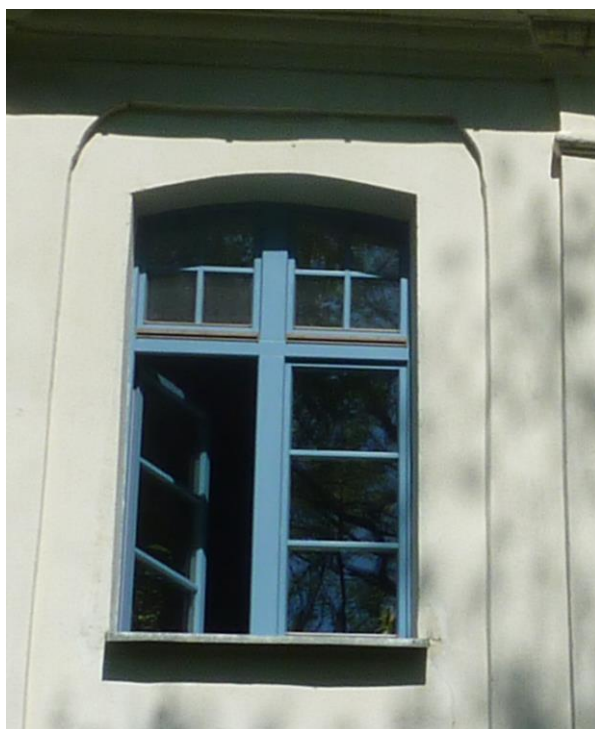
Stolarka okienna drewniana - okna prostokątne, skrzynkowe, dwuskrzydłowe z dwuskrzydłowym nadświetlem, zakończonym łukiem odcinkowym i blaszanym parapetem na parterze i piętrze. Okna istniejące w kolorze białym, okna wymienione w kolorze niebieskim.

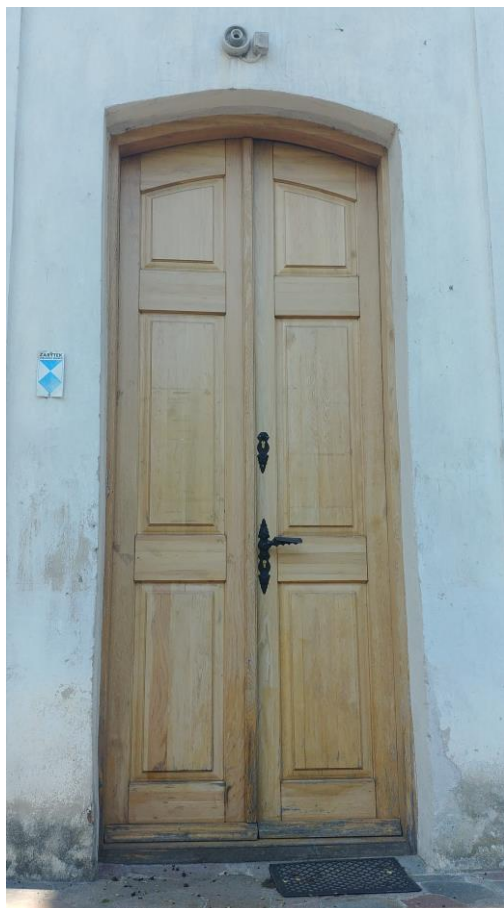
Stolarka drzwiowa zewnętrzna drewniana dwuskrzydłowa, ramowo – płycinowa.
Stolarka w dobrym stanie.

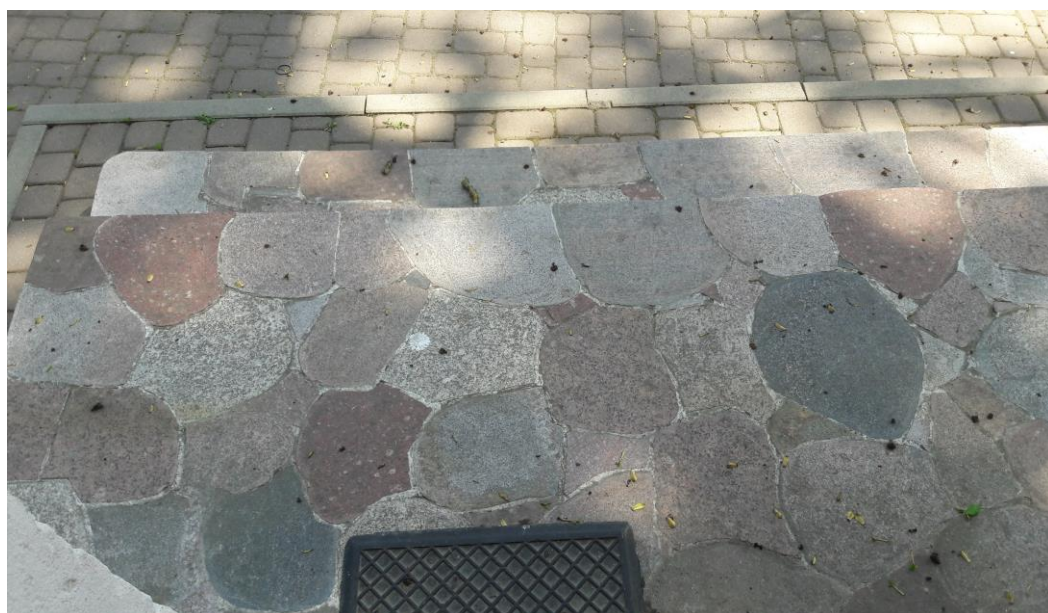
Schody zewnętrzne pokryte kamieniem polnym oraz polbrukiem.

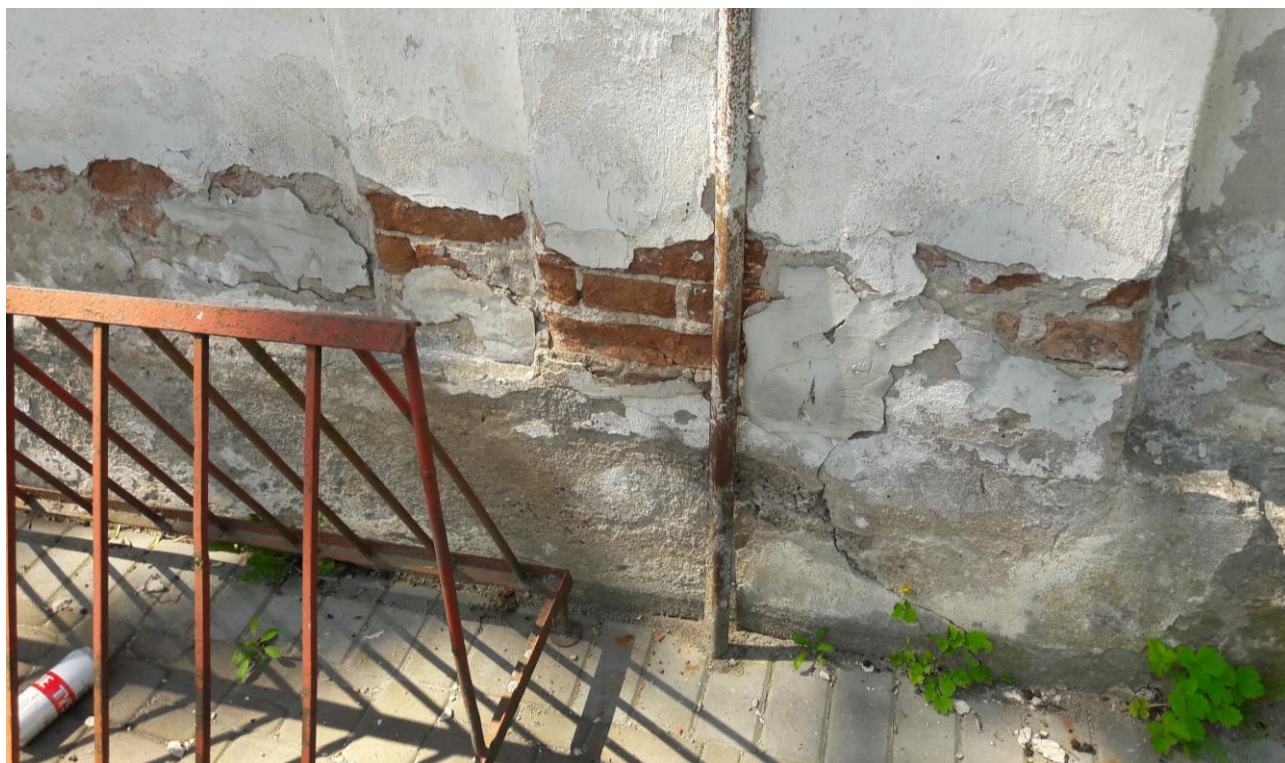
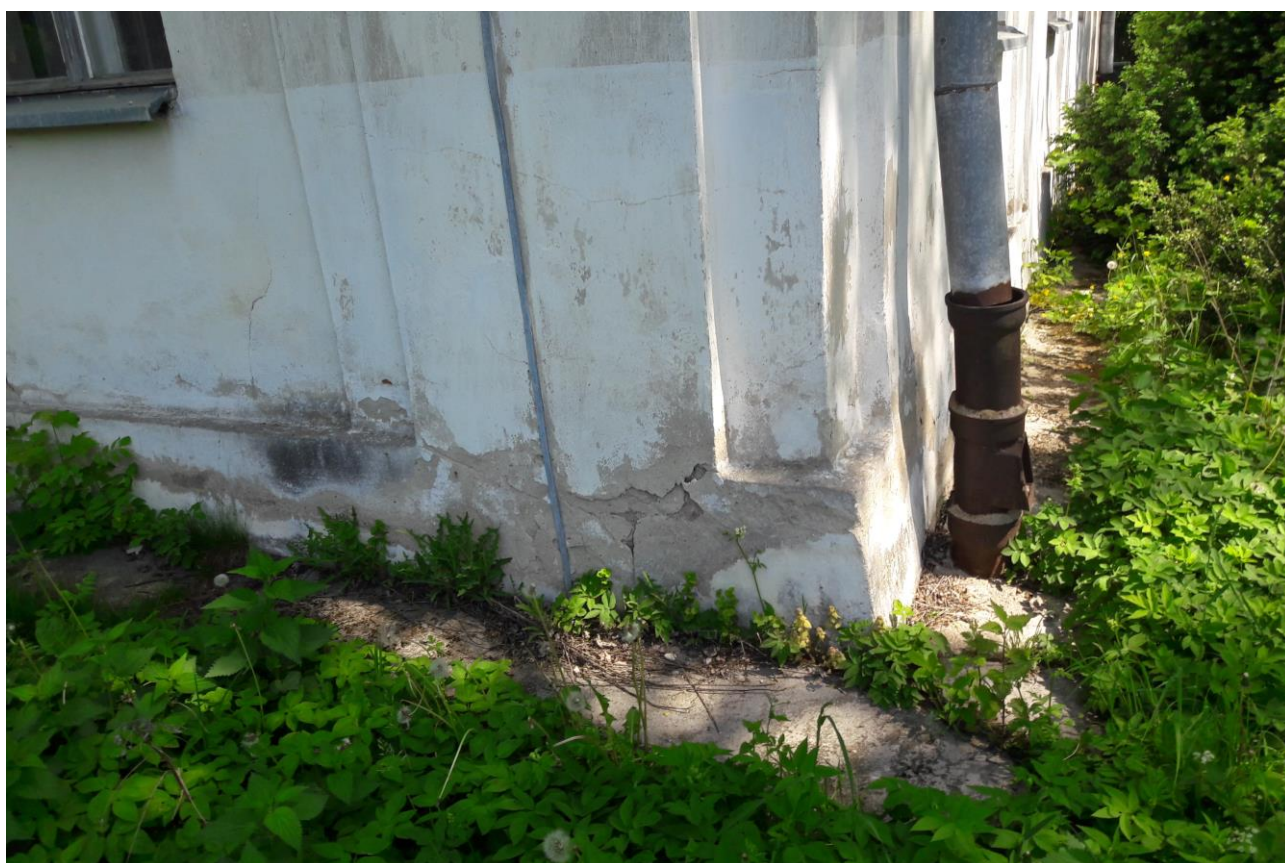
Tynk elewacyjny – widoczna jest duża ilość spękań oraz dziur tynków, w niektórych miejscach widać zamalowania napisów wykonanych spray'em.
