Kościół św. Antoniego Padewskiego w  
Niewodnicy Kościelnej

przedmiot: <b>Rzut więźby - belki spinające</b>	branża: <b>ARCH.</b>	autor:	<b>mgr inż. arch. Krystian M. Hamanowicz</b>	podpis:
data: <b>15.10.2021r.</b>	skala 1:100		Uprawnienia budowlane do projektowania bez ograniczeń w specjalności architektonicznej nr ewid. BŁ-POKK/06/2003	nr rys.:
obiekt: <b>Kościół parafalny w Niewodnicy Kościelnej</b>				
adres budowy: Niewodnica Kościelna ul. Kościelna 3; gminaTurośń Kościelna			BIURO PROJEKTÓW tel. 506 17 13 72 ul. Pogodna 11B/66 15-354 Białystok	<b>A-3</b>
WSZYSTKIE PRAWA ZASRZEŻONE. ŁĄCZNIE Z PRAWEM DO REPRODUKCJI I UDOSTĘPNIANIA, W CAŁOŚCI LUB CZĘŚCI, BEZ ZGODY AUTORA.

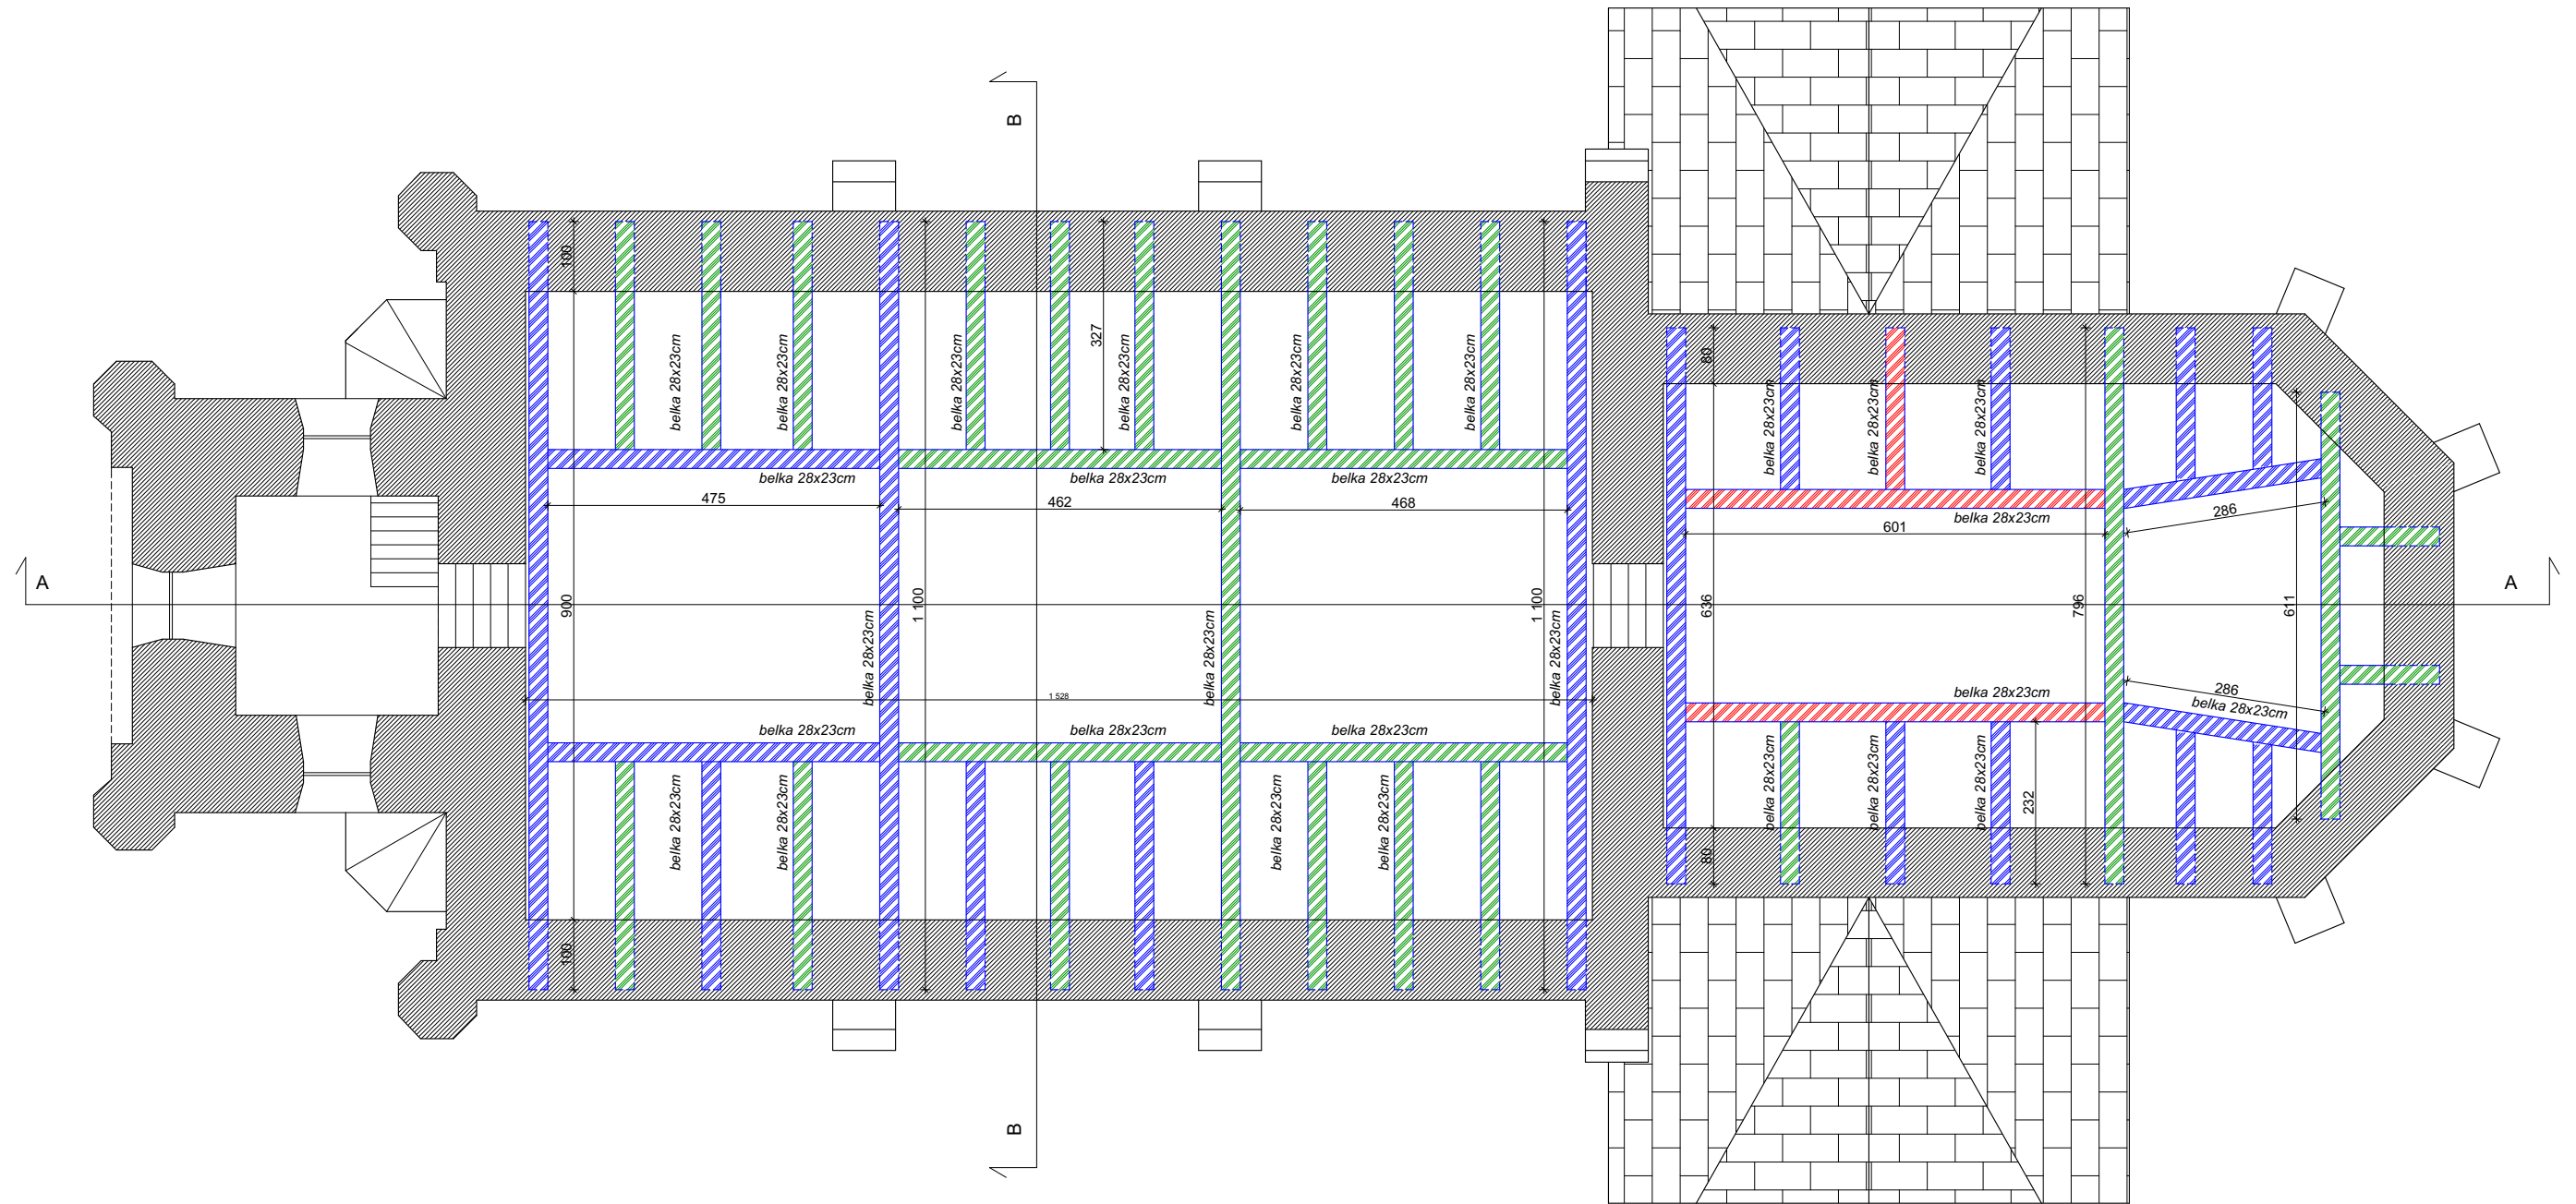
LEGENDA:	
	ELEMENTY KATEGORII 1 destrukcji biologicznej - należy oczyścić i powierzchniowo oszlifować, a następnie wykonać dwukrotną aplikację preparatem grzybo- i owadobójczym np. Fobos NW oraz preparatem ogniochronnym np.: Fobos M-1
	ELEMENTY KATEGORII 2 destrukcji biologicznej należy oczyścić, powierzchniowo oszlifować, części elementów skorodowane zestrugać do powierzchni zdrowego drewna. Następnie wykonać dwukrotną aplikację preparatem grzybo- i owadobójczym np. Fobos NW oraz preparatem ogniochronnym np.: Fobos M-1. W miejscach usuniętych struganiem wykonać uzupełnienia z drewna iglastego o grubości dostosowanej do ubytku. Skręcić elementy śrubami M12 z podkładkami min. 10x10cm.
	ELEMENTY KATEGORII 3 destrukcji biologicznej zdemontować i zutylizować. Korozja spowodowała ubytki przekraczające 15-35% przekroju starego drewna. W miejscu zdemontowanych elementów osadzić nowe z drewna iglastego o wymiarach belek oryginalnych. Następnie wykonać dwukrotną aplikację preparatem grzybo- i owadobójczym np. Fobos NW oraz preparatem ogniochronnym np.: Fobos M-1.

UWAGA:  
Wszystkie wymiary elementów do wymiany i naprawy  
naley sprawdzi przed zamówieniem!
