NAZWA OBIEKTU BUDOWLANEGO: **REMONT ZABYTKOWEJ KAPLICZKI POD
WEZWANIEM ŚW. BARBARY W BACIUTACH**

RODZAJ OPRACOWANIA: **PROJEKT WYKONAWCZY**

ADRES INWESTYCJI: **Baciuty**

INWESTOR: **GMINA TUROŚŃ KOŚCIELNA**

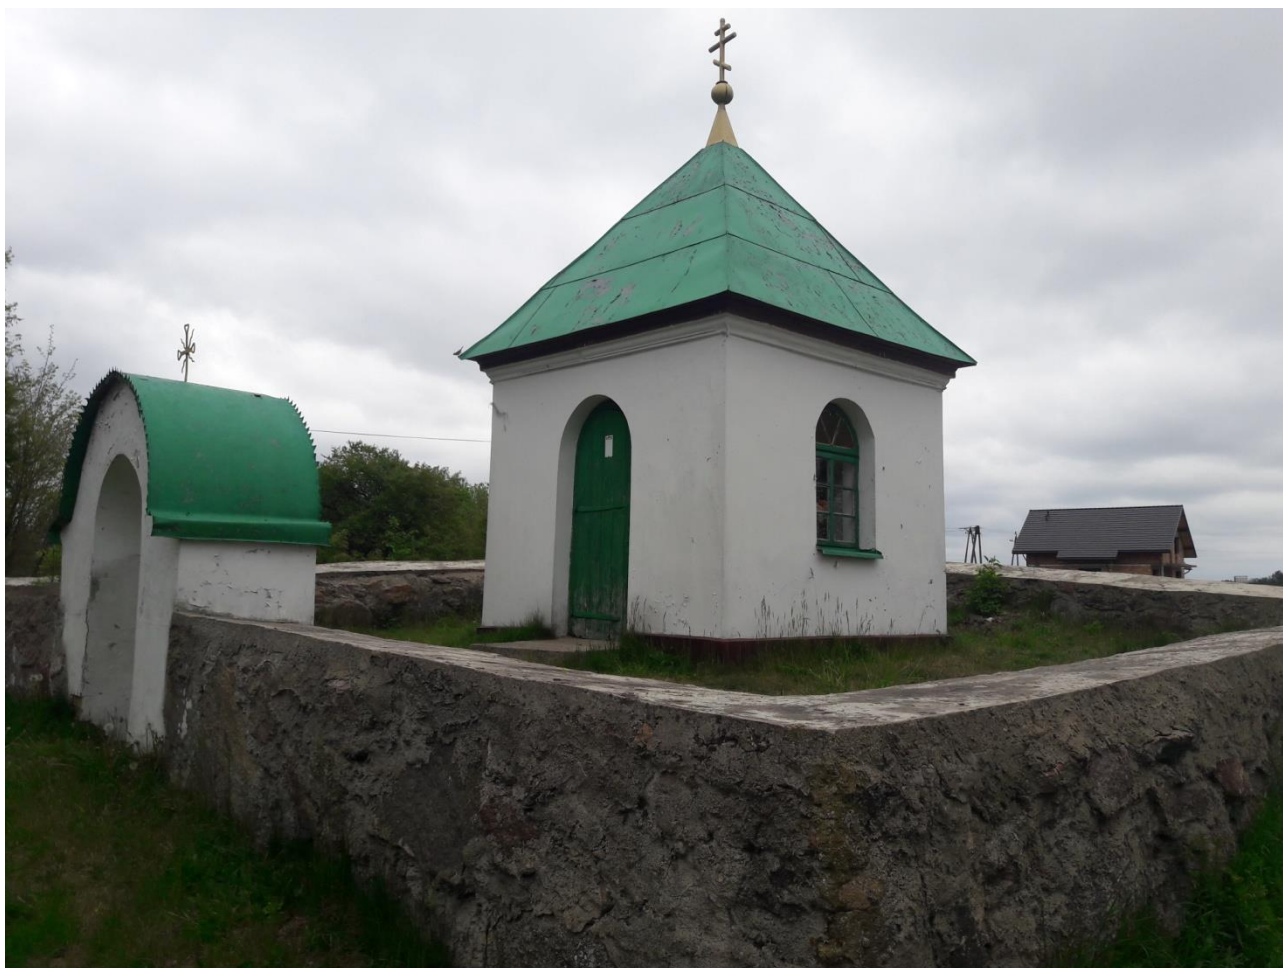
Widok ogólny kapliczki.

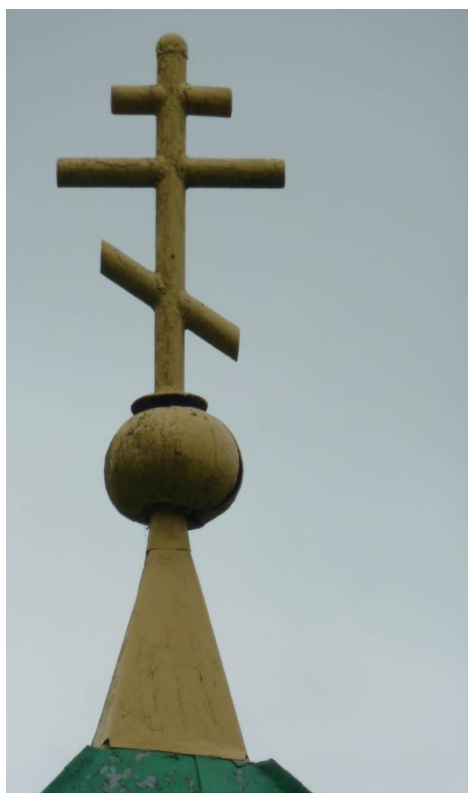
Dach zakończony metalową sygnaturką malowaną w kolorze żółtym.

Istniejąca sygnaturka na dachu kapliczki w znacznym stopniu uległa korozji i uszkodzeniu. W zawiązku z zakładanym zakresem robót w obrębie pokrycia dachowego zakłada się jej renowację i pomalowanie na kolor brązowy.

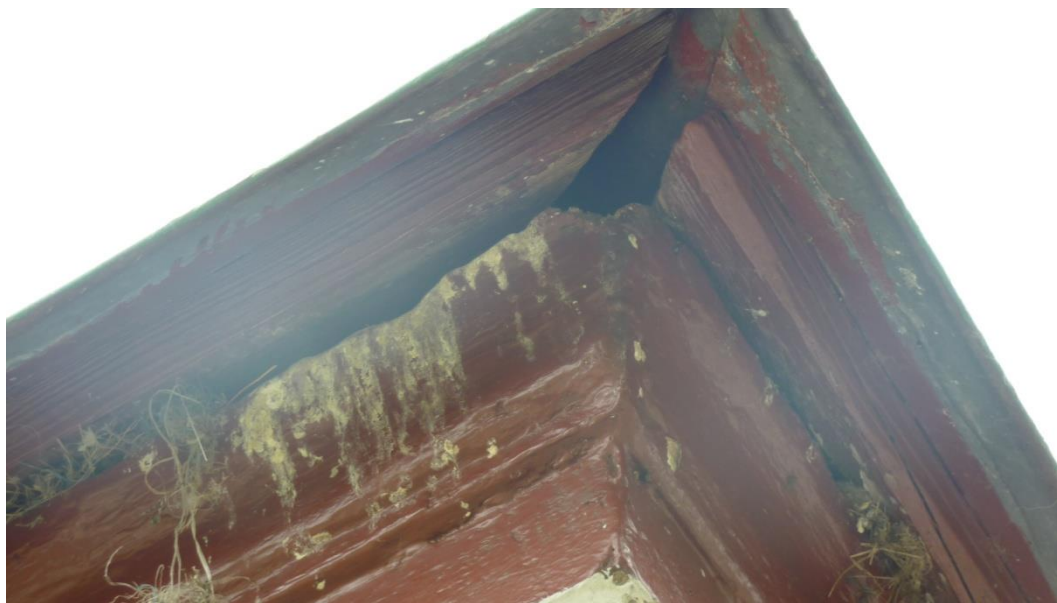
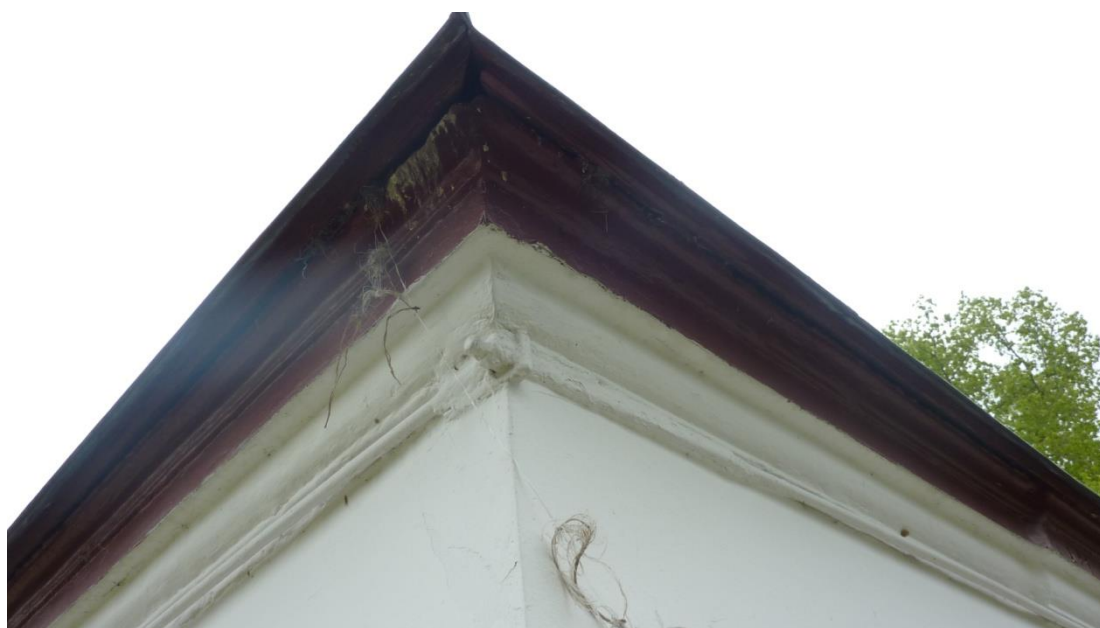
Elementy gzymsu wieńczącego.

Istniejące elementy drewniane gzymsu należy wymienić na nowe. Z istniejącego gzymsu tynkowany, należy zdjąć zniszczony tynk i wykonać nowe tynki renowacyjne. Wzmocnienie ścian elementami stalowymi, spinającymi ściany w strefie pod gzymsem należy pozostawić. Oczyszczyć i pomalować.

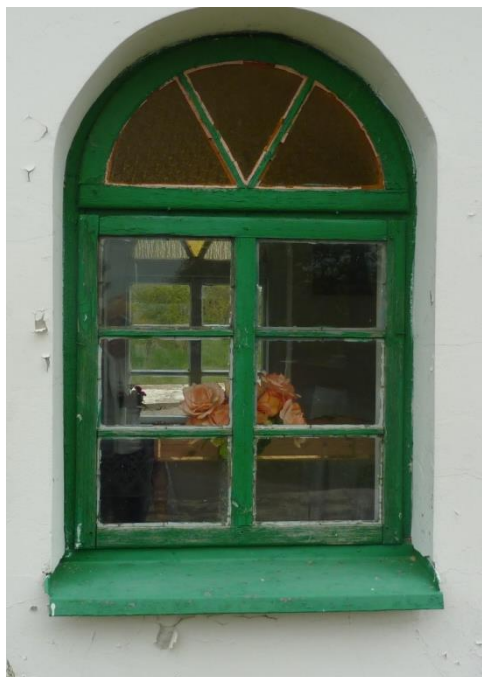
Okna drewniane, malowane w kolorze zielonym, zamknięte łukiem pełnym. Parapety zewnętrzne stalowe, ocynkowane malowane w kolorze zielonym.

Okna drewniane, detale, podziały, proporcje należy odtworzyć na podstawie okien istniejących. Szklenie górne przezroczyste, dolne otwierane, przezroczyste. Ramiaki zabezpieczone i trzykrotnie malowane farbami wodorozcieńczalnymi kryjącymi w kolorze brązowym, półmatowym. Okucia mosiężne.

Parapety zewnętrzne istniejące do demontażu. Montaż projektowanych parapetów miedzianych. Parapety wewnętrzne do demontażu, montaż projektowanych parapetów drewnianych o gr. 4cm, wystających poza lico muru na 3cm, malowanych w kolorze białym.

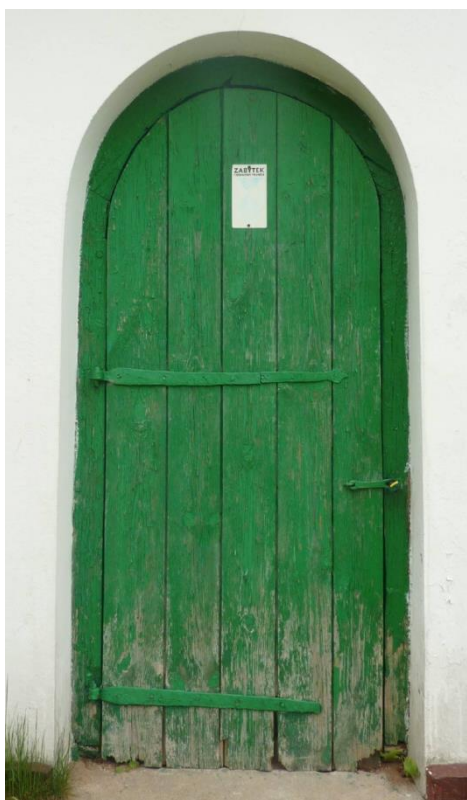
Drzwi zewnętrzne, deskowe, malowane w kolorze zielonym, z okuciami metalowymi, malowanymi w kolorze zielonym, zamknięte łukiem pełnym.

Drzwi drewniane, projektowane na wzór istniejących, deskowe, trzykrotnie malowane farbami wodorozcieńczalnymi kryjącymi w kolorze brązowym, półmatowym. Okucia stalowe, malowane w kolorze czarnym, matowym.

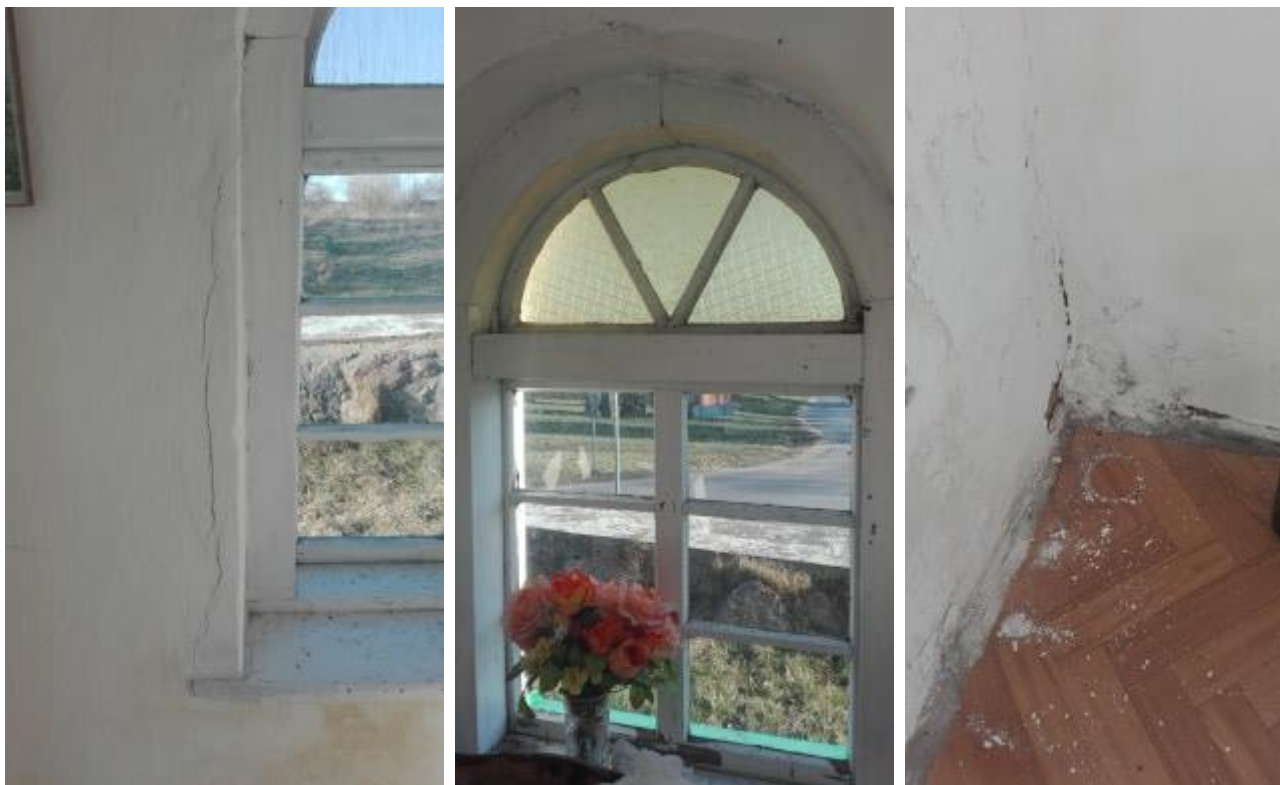
Ściany wewnątrz kapliczki tynkowane tynkiem cementowo- wapiennym w kolorze białym. Okna od wewnątrz w kolorze białym. Parapety wewnętrzne drewniane w kolorze białym. Podsufitka z płyty pilśniowej. Posadzka betonowa, z nałożoną wykładziną PCV.

Tynki na ścianach wewnątrz kapliczki również należy usunąć i zdezynfekować podobnie jak w przypadku ścian zewnętrznych, następnie ustabilizować ewentualne rysy i spękania preparatami np. **Sto-Rissfuller fein** i wykonać tynkowanie tynkiem renowacyjnym, pomalować farbami dyfuzyjnymi, oddychającymi np. **StoLotusan Color** w kolorze białym.

Istniejąca posadzkę wewnątrz obiektu należy zdemontować, następnie uzupełnić podłoże podsypką piaskową o grubości minimum 20 cm, na to wylać 8cm chudego betonu i nałożyć izolację z folii pp przeciwwilgociową, następnie wykonać podsypkę piaskowo-cementową 6cm i ułożyć bruk kamienny.

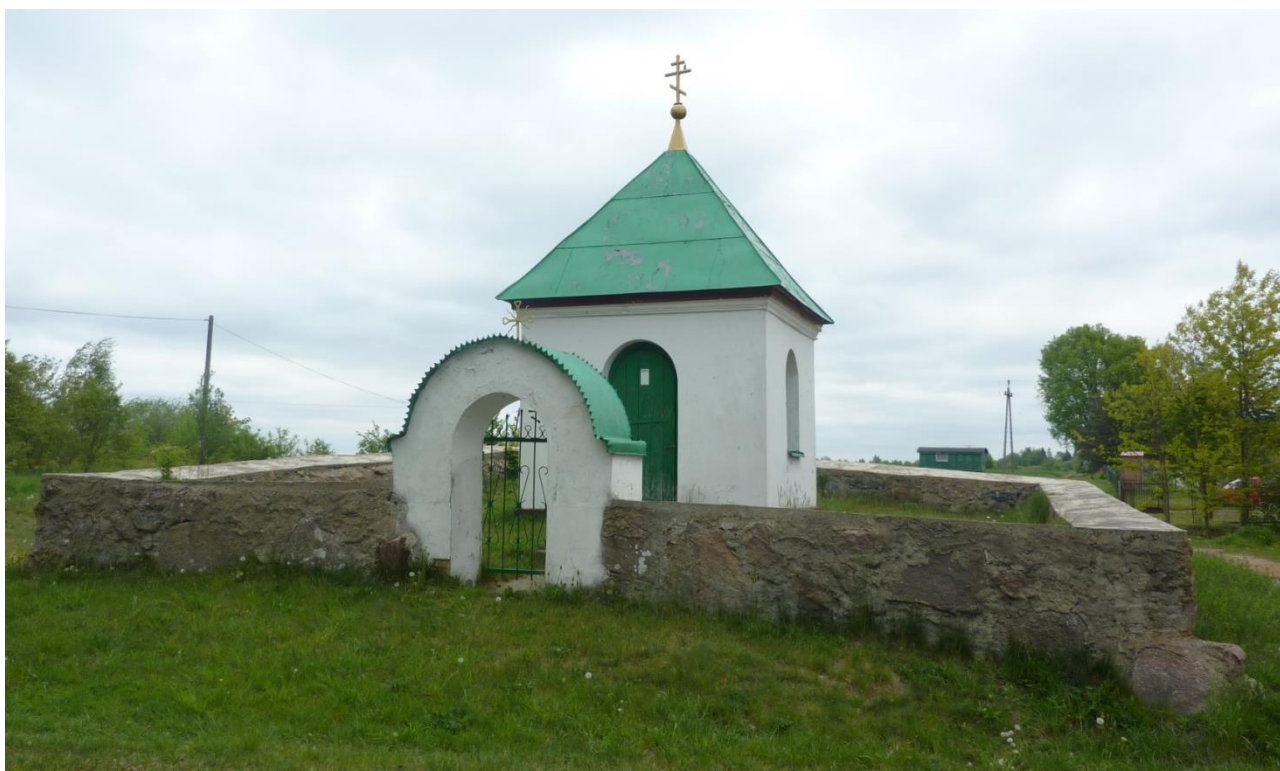
Mur kamienny odgradzający teren, wejście przez bramę tynkowaną o gr. ok. 85cm zwieńczoną łukiem pełnym, obłożonym blachą malowaną w kolorze zielonym, z metalową sygnaturką. Furtka metalowa, malowana w kolorze zielonym.

Kapliczkę oraz jej teren odgradza mur kamienny, który należy oczyścić, oszlifować, uzupełnić spękania i rysy preparatami do naprawy betonu, zaimpregnować preparatem do betonu np. firmy Joniec protect.

Wejście przez ogrodzenie do kapliczki jest tynkowane, należy skuć istniejący tynk i wykonać tynk renowacyjny, malowany w kolorze białym.

Na bramie łukowej należy wykonać pokrycie z blachy miedzianej. Na szczycie bramy znajdują się istniejąca sygnaturka, którą należy oczyścić i pomalować na kolor brązowy. Istniejącą furtkę zdemontować, zamontować projektowaną furtkę wykonaną zgodnie z rysunkiem, ze stali ocynkowanej, malowanej proszkowo w kolorze czarnym o wykończeniu matowym. Teren wokół muru uporządkować.
