NON BOX	
ARCHITEKT BARBARA SARNA-TYKOCKA	
15-213 Białystok ul. A. Mickiewicza 7 lok. 5 tel./fax 85 6752274	
PROJEKT	
BUDOWLANY	
NAZWA OBIEKTU BUDOWLANEGO	
REMONT ZABYTKOWEGO DWORU	
MY LIWSKIEGO	
ADRES OBIEKTU BUDOWLANEGO	
DATA	
ul. Lipowa 4, Turkośń Kościelna	
obrotu Turkośń Kościelna	
dz.cwid. nr. 343/2	
15.05.2019	
NAZWA RYSUNKU	
SKALA	
RZUT WIĘBY	
1:50	
DACHOWEJ	
ARCHITEKTURA	
AUTOR	
ARCH. BARBARA SARNA-TYKOCKA	
Bt./160/90	
ARCHITEKTURA - WSPÓŁPRACA	
PROJEKTANT	
ARCH. PAULINA SMOKTUNOWICZ	
ARCH. IWONA MONIKA MIRONCZUK	
ARCHITEKTURA	
SPRAWDZAJĄCY	
ARCH. ALINA CZYZEWSKA-SAULEWICZ	
Bt./111/82	
NUMER RYSUNKU	
5

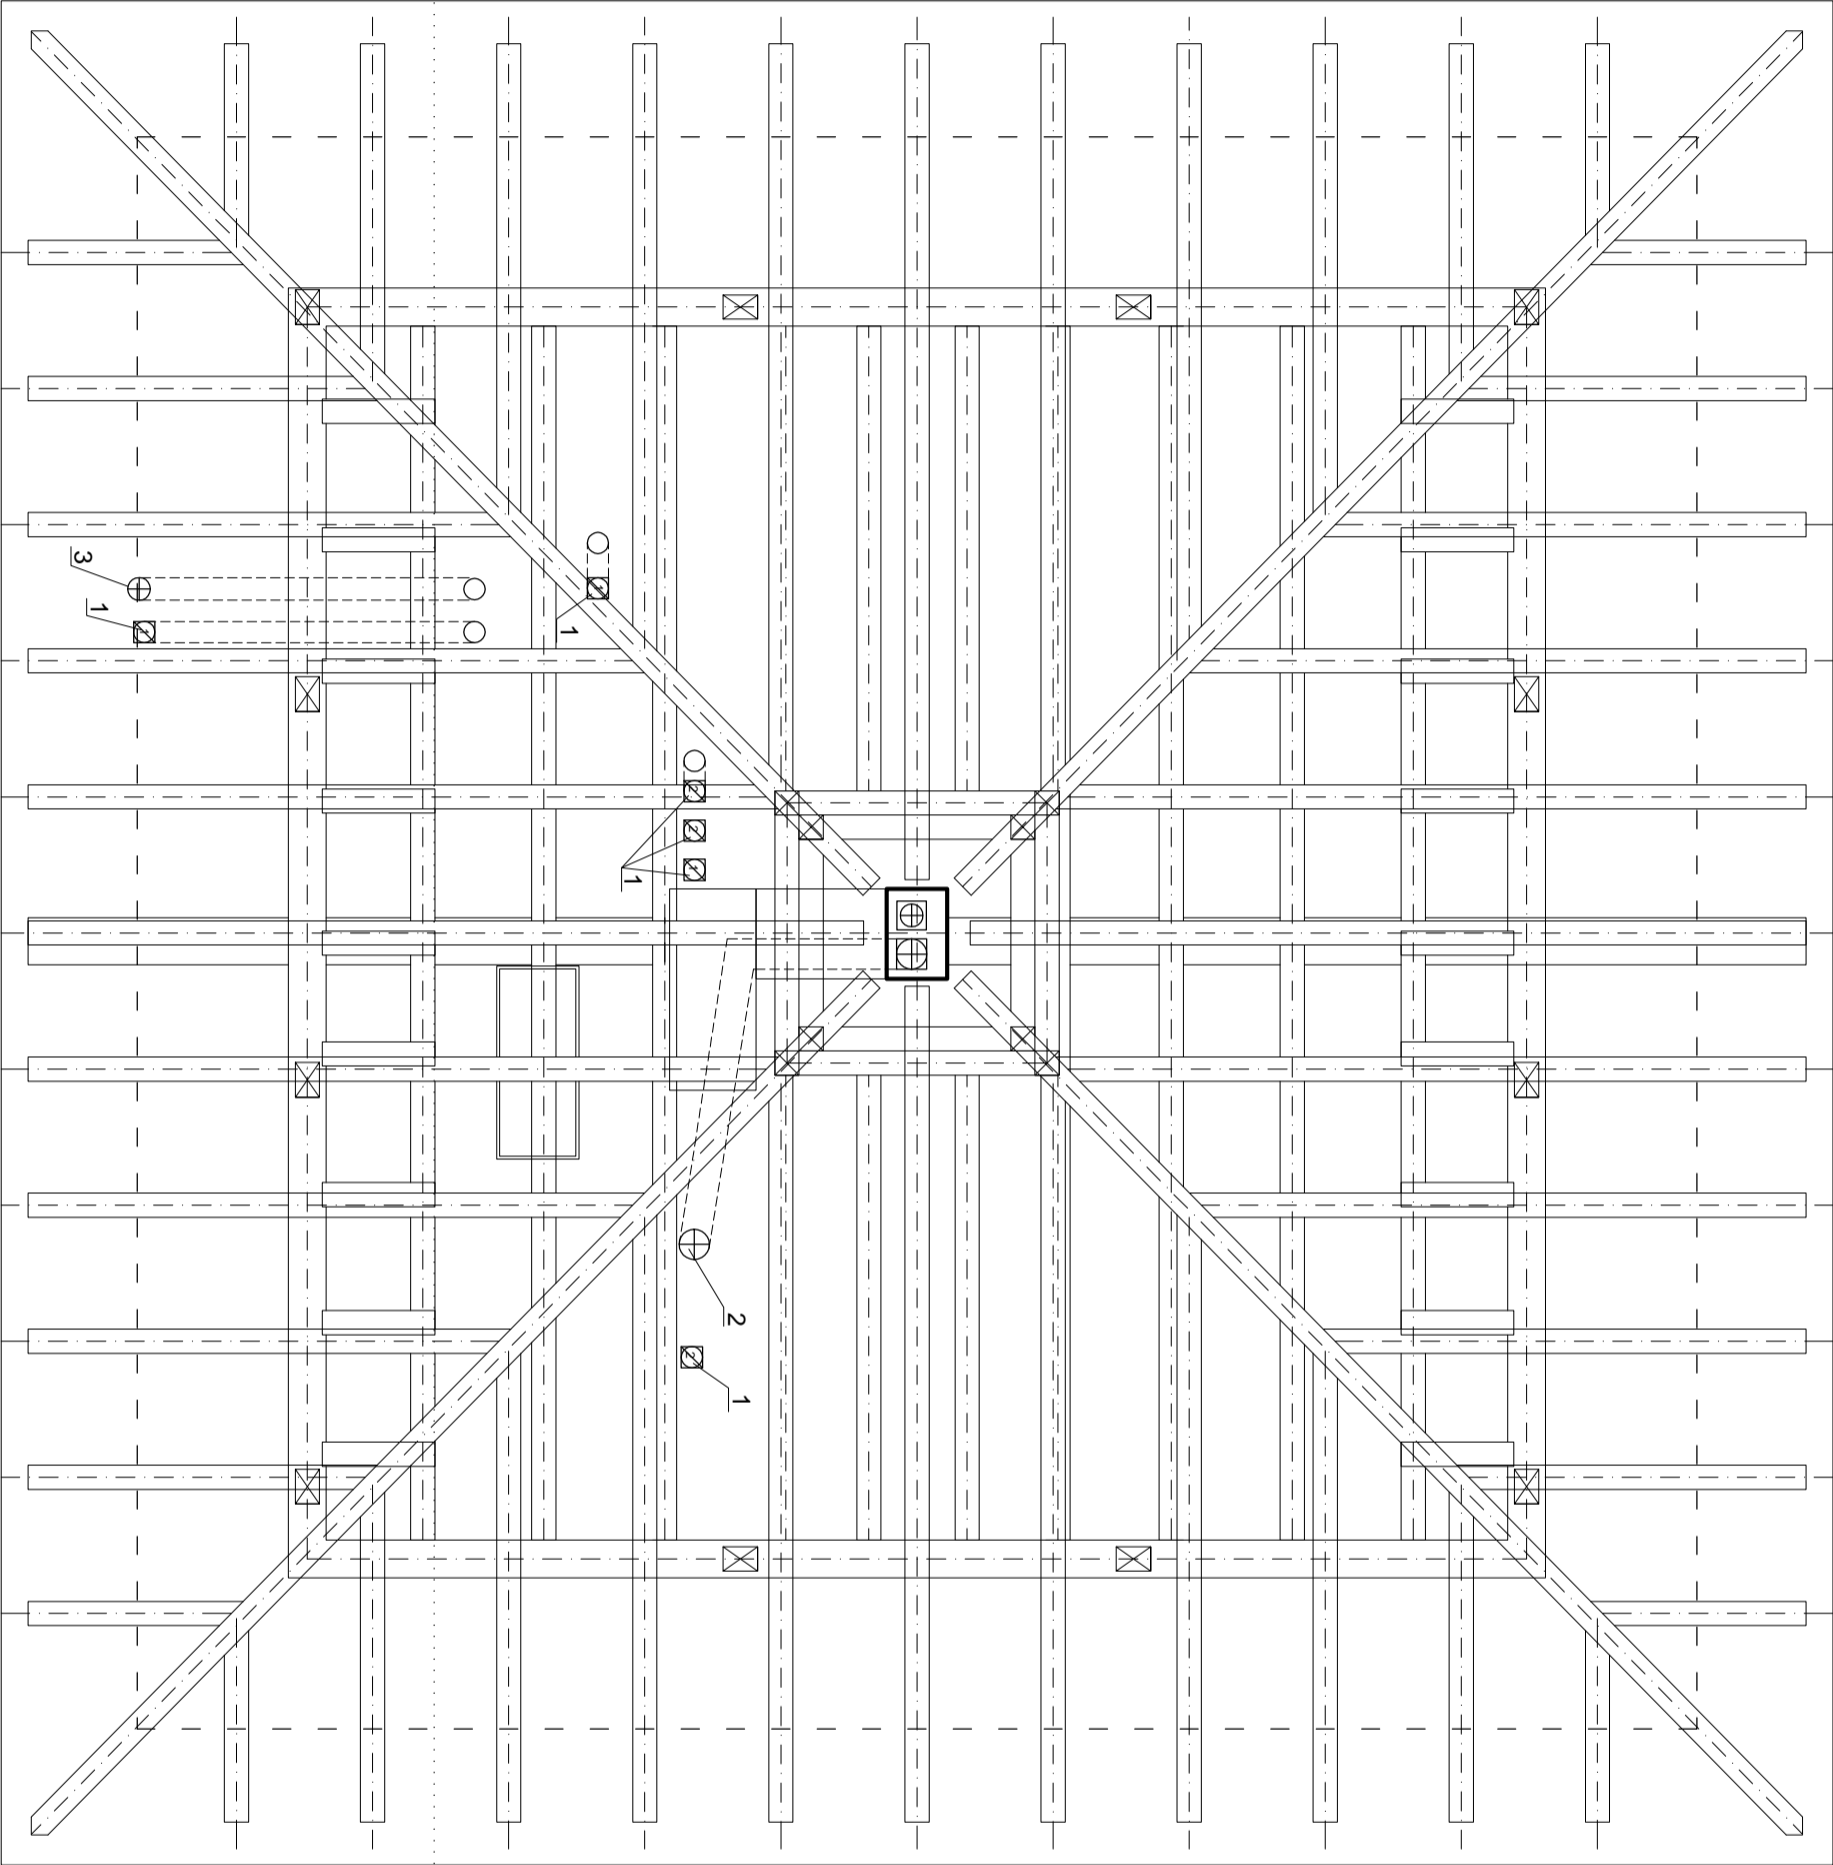
Istniejąca więba dachowa zgodnia z dokumentacją z 2006r. wykonaną przez pracownię projektową Annmar.

Istniejąca drewniana więba dachowa zaimpregnowana preparatami przeciwgrzybicznymi, przeciwogniowymi i do stanu trudno zapalnego. Ewentualnie zniszczone elementy więby dachowej wymienić. Jeżeli podczas prac na dachu zostaną dostrzeżone zniszczone inne elementy drewniane należy je wymienić.

- 1. projektowane kanały wentylacji grawitacyjnej
- 2. rura stalowa odprowadzająca spalinę z pieca wprowadzona do otworu komina
- 3. wylot pionu wod.kan.
