NON BOX	
ARCHITEKT BARBARA SARNA-TYKOCKA	
15-213 Białystok ul. A. Mickiewicza 7 lok. 5 tel./fax 85 6752274	
PROJEKT	
WYKONAWCZY	
NAZWA OBIEKTU BUDOWLANEGO	
REMONT ZABYTKOWEGO DWORU	
MY LIWSKIEGO	
ADRES OBIEKTU BUDOWLANEGO	
ul. Lipowa 4, Turkośń Kościelna	
obrot Turkośń Kościelna	
dz.cwid. nr. 343/2	
15.05.2019	
NAZWA RYSUNKU	
SKALA	
RZUT WIĘBY	
DACHOWEJ	
1:50	
ARCHITEKTURA	
AUTOR	
ARCH. BARBARA SARNA-TYKOCKA	
Bt./160/90	
ARCHITEKTURA - WSPÓŁPRACA	
PROJEKTANT	
ARCH. PAULINA SMOKTUNOWICZ	
ARCH. IWONA MONIKA MIRONCZUK	
ARCHITEKTURA	
SPRAWDZAJĄCY	
ARCH. ALINA CZYZEWSKA-SAUJEWICZ	
Bt./111/82	
NUMER RYSUNKU	
5

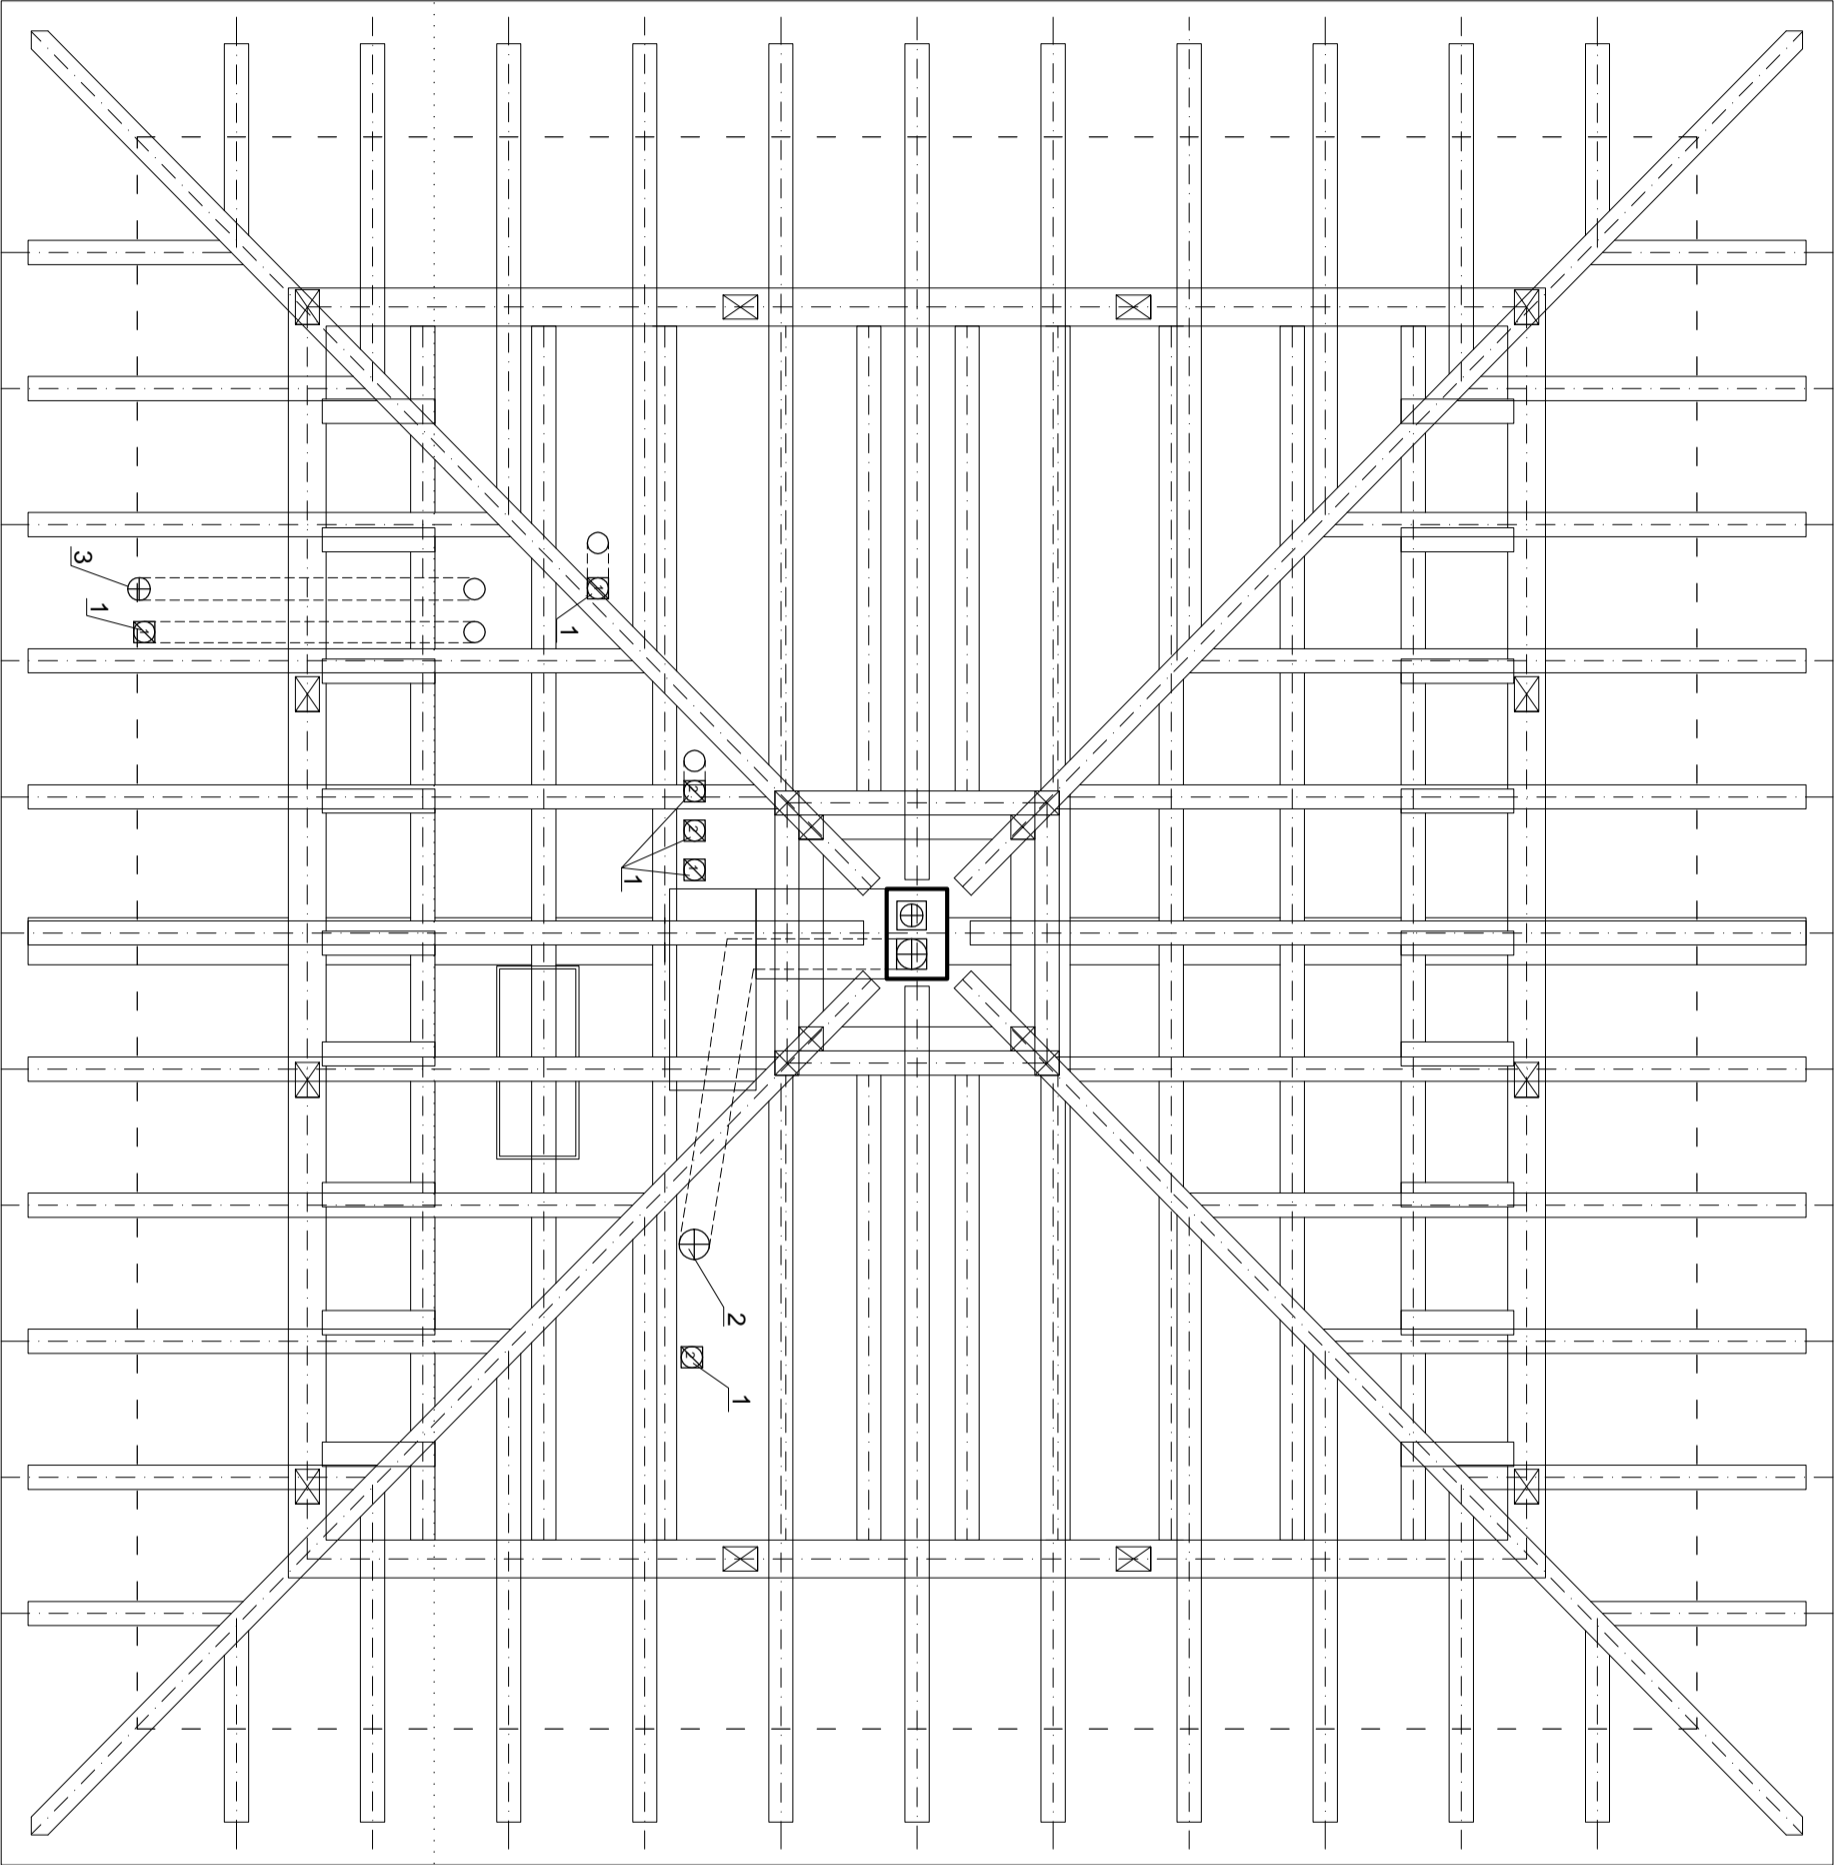
Istniejąca więcba dachowa zgodnia z dokumentacją z 2006r. wykonana przez pracowni projektów Annmar.

Istniejąca drewniana więb dachowa zaimpregnowana preparatami przeciwgrzybicznymi, przeciwogniwnymi i do stanu trudno zapalnego. Ewentualne zniszczone elementy więby dachowej wymieni. Jeeli podczas prac na dachu zostaną dostrzeżone zniszczone inne elementy drewniane należy je wymieni.

1. projektowane kanały wentylacji grawitacyjnej
2. rura stalowa odprowadzająca spaliny z pieca wprowadzona do otworu komina
3. wylot pionu wod.kan.
