| WYKONAWCZY | |
| REMONT ZABYTKOWEGO DWORU MY LIWSKIEGO | |
| ul. Lipowa 4, Turośń Kościelna obrotb Turośń Kościelna dz.ewid. nr. 343/2 | DATA 15.05.2019 |
| RZUT WIĘBY DACHOWEJ | 1:50 |

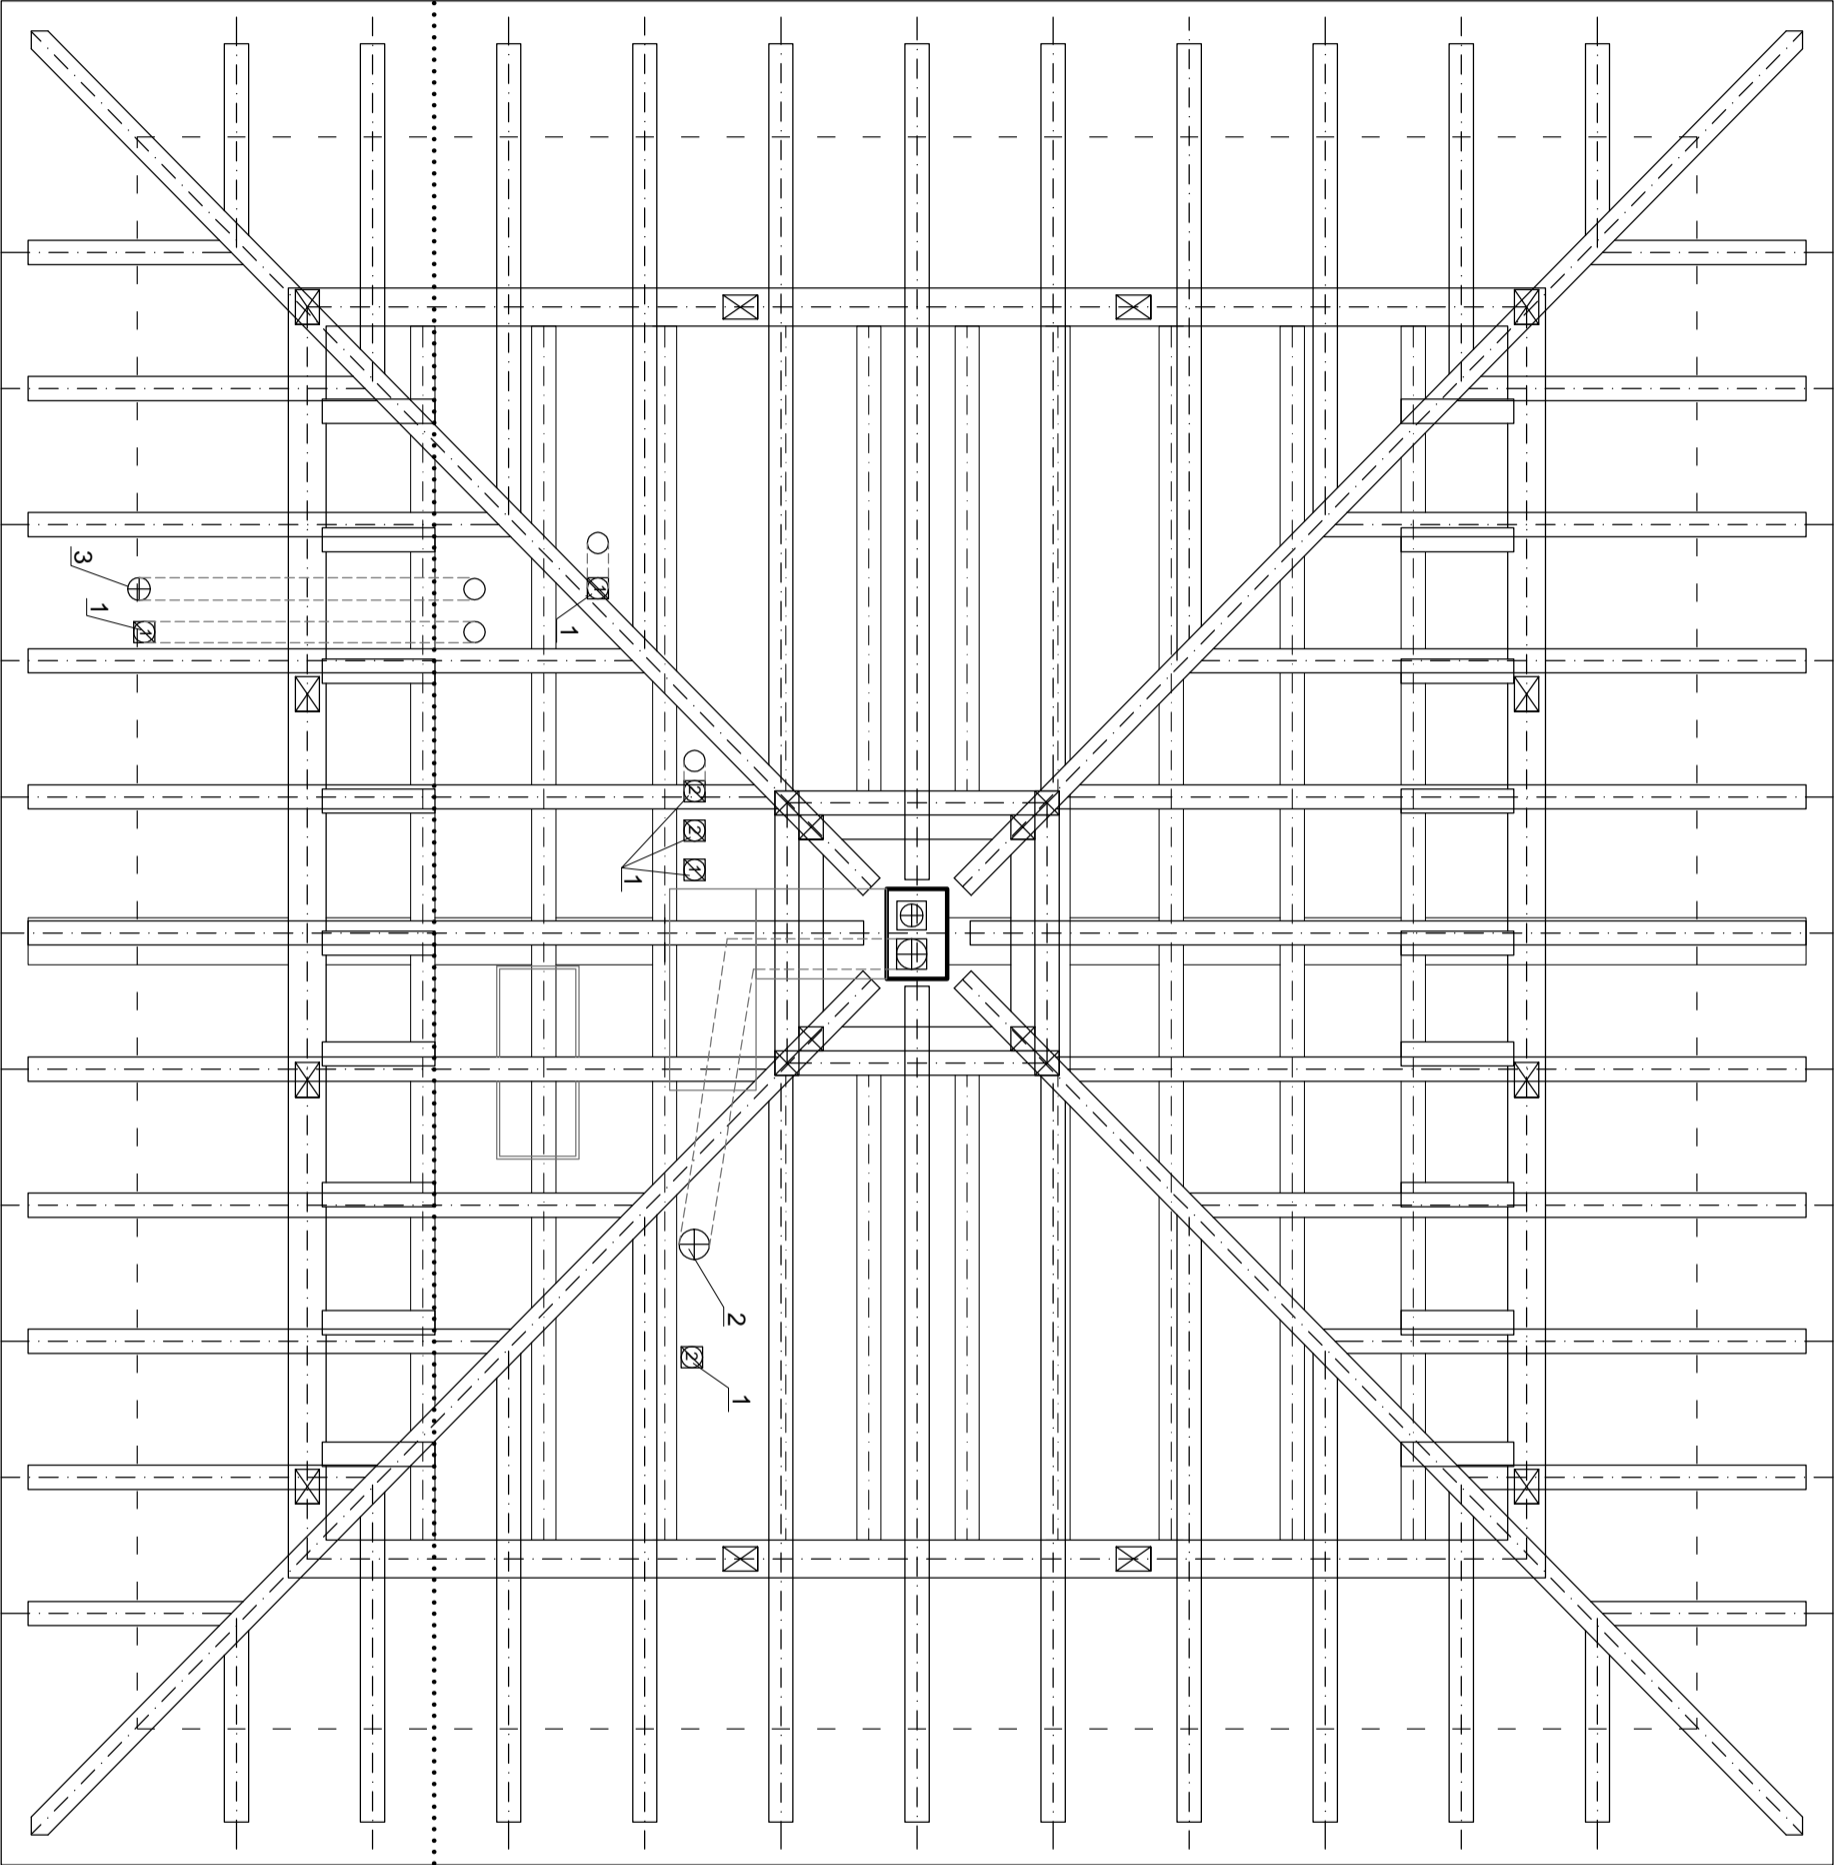
Istniejąca więba dachowa zgodnia z dokumentacją z 2006r. wykonana przez pracowni projektów Annmar.

Istniejąca drewniana więba dachowa zaimpregnowana preparatami przeciwgrzybicznymi, przeciwogniwnymi i do stanu trudno zapalnego. Ewentualne zniszczone elementy więby dachowej wymienić. Jeżeli podczas prac na dachu zostaną dostrzeżone zniszczone inne elementy drewniane należy je wymienić.

- 1. projektowane kanały wentylacji grawitacyjnej
- 2. rura stalowa odprowadzająca spaliny z pieca wprowadzona do otworu komina
- 3. wylot pionu wod.kan.
