Kościół św. Antoniego Padewskiego w
Niewodnicy Kościelnej

przedmiot: Rzut stropu- do ocieplenia		branża: ARCH.		autor: mgr inż. arch. Krystian M. Hamanowicz		podpis:	
data: 15.10.2021r.		skala 1:100		Uprawnienia budowlane do projektowania bez ograniczeń w specjalności architektonicznej nr ewid. BŁ-POKK/06/2003			
obiekt: Kościół parafalny w Niewodnicy Kościelnej				nr rys.:			
adres budowy: Niewodnica Kościelna ul. Kościelna 3; gminaTurośń Kościelna

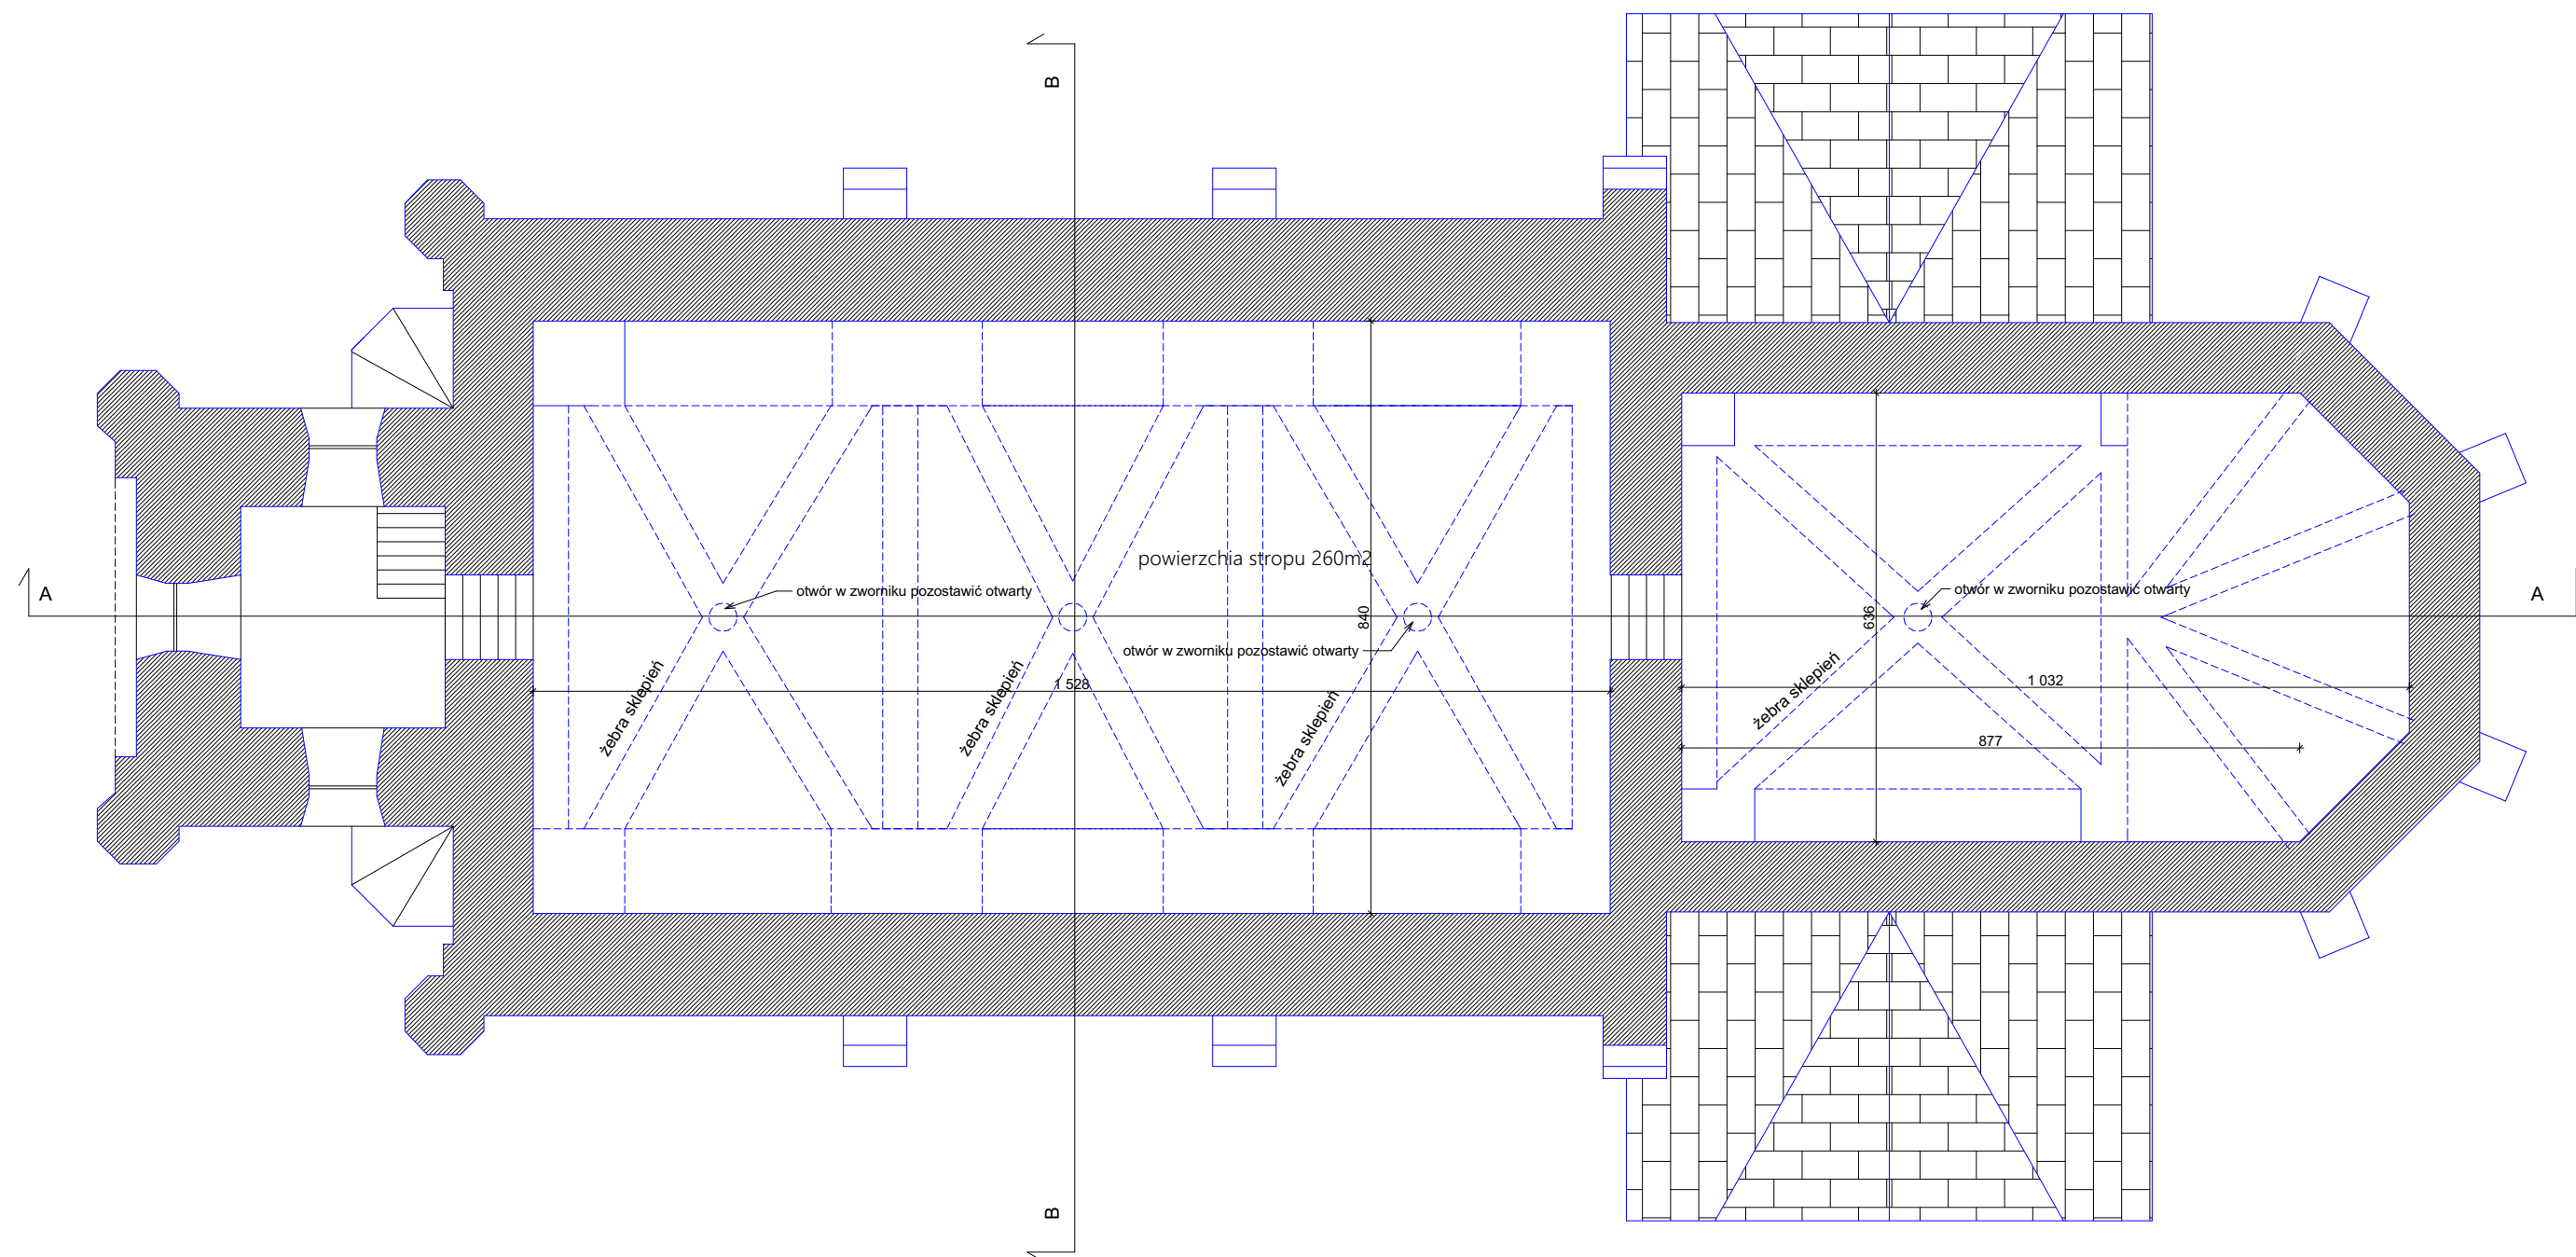
Technologia wykonania naprawy docieplenia stropu.

1. Istniejące sklepienia stropowe oczyścić (usunąć istniejącą folię i wełnę mineralną).
2. Na przygotowaną powierzchnię rozłożyć paroizolację z folii.
3. Ułożyć izolację z wełny mineralnej miękkiej gr. 20cm .
4. Wykonać kładkę techniczną szerokości 40cm z krawędziaków drewnianych 20x5cm w rozstawie co 60cm jako podstawa i trap z deski drewnianej gr. 32mm
