przedmiot: Rzut więźby - połać dachowa	branża: ARCH.	autor:	mgr inż. arch. Krystian M. Hamanowicz	podpis:
data: 15.10.2021r.	skala 1:100		Uprawnienia budowlane do projektowania bez ograniczeń w specjalności architektonicznej nr ewid. BŁ-POKK/06/2003	nr rys.:
obiekt: Kościół parafalny w Niewodnicy Kościelnej				A-4
adres budowy: Niewodnica Kościelna ul. Kościelna 3; gminaTurośń Kościelna			 BIURO PROJEKTÓW tel. 500 17 13 72 ul. Pogodna 11B/66 15-354 Białystok	
WSZYSTKIE PRAWA ZASRZĘŻONE. ŁĄCZNIE Z PRAWEM DO REPRODUKCJI I UDOSTĘPNIANIA, W CAŁOŚCI LUB CZĘŚCI, BEZ ZGODY AUTORA.

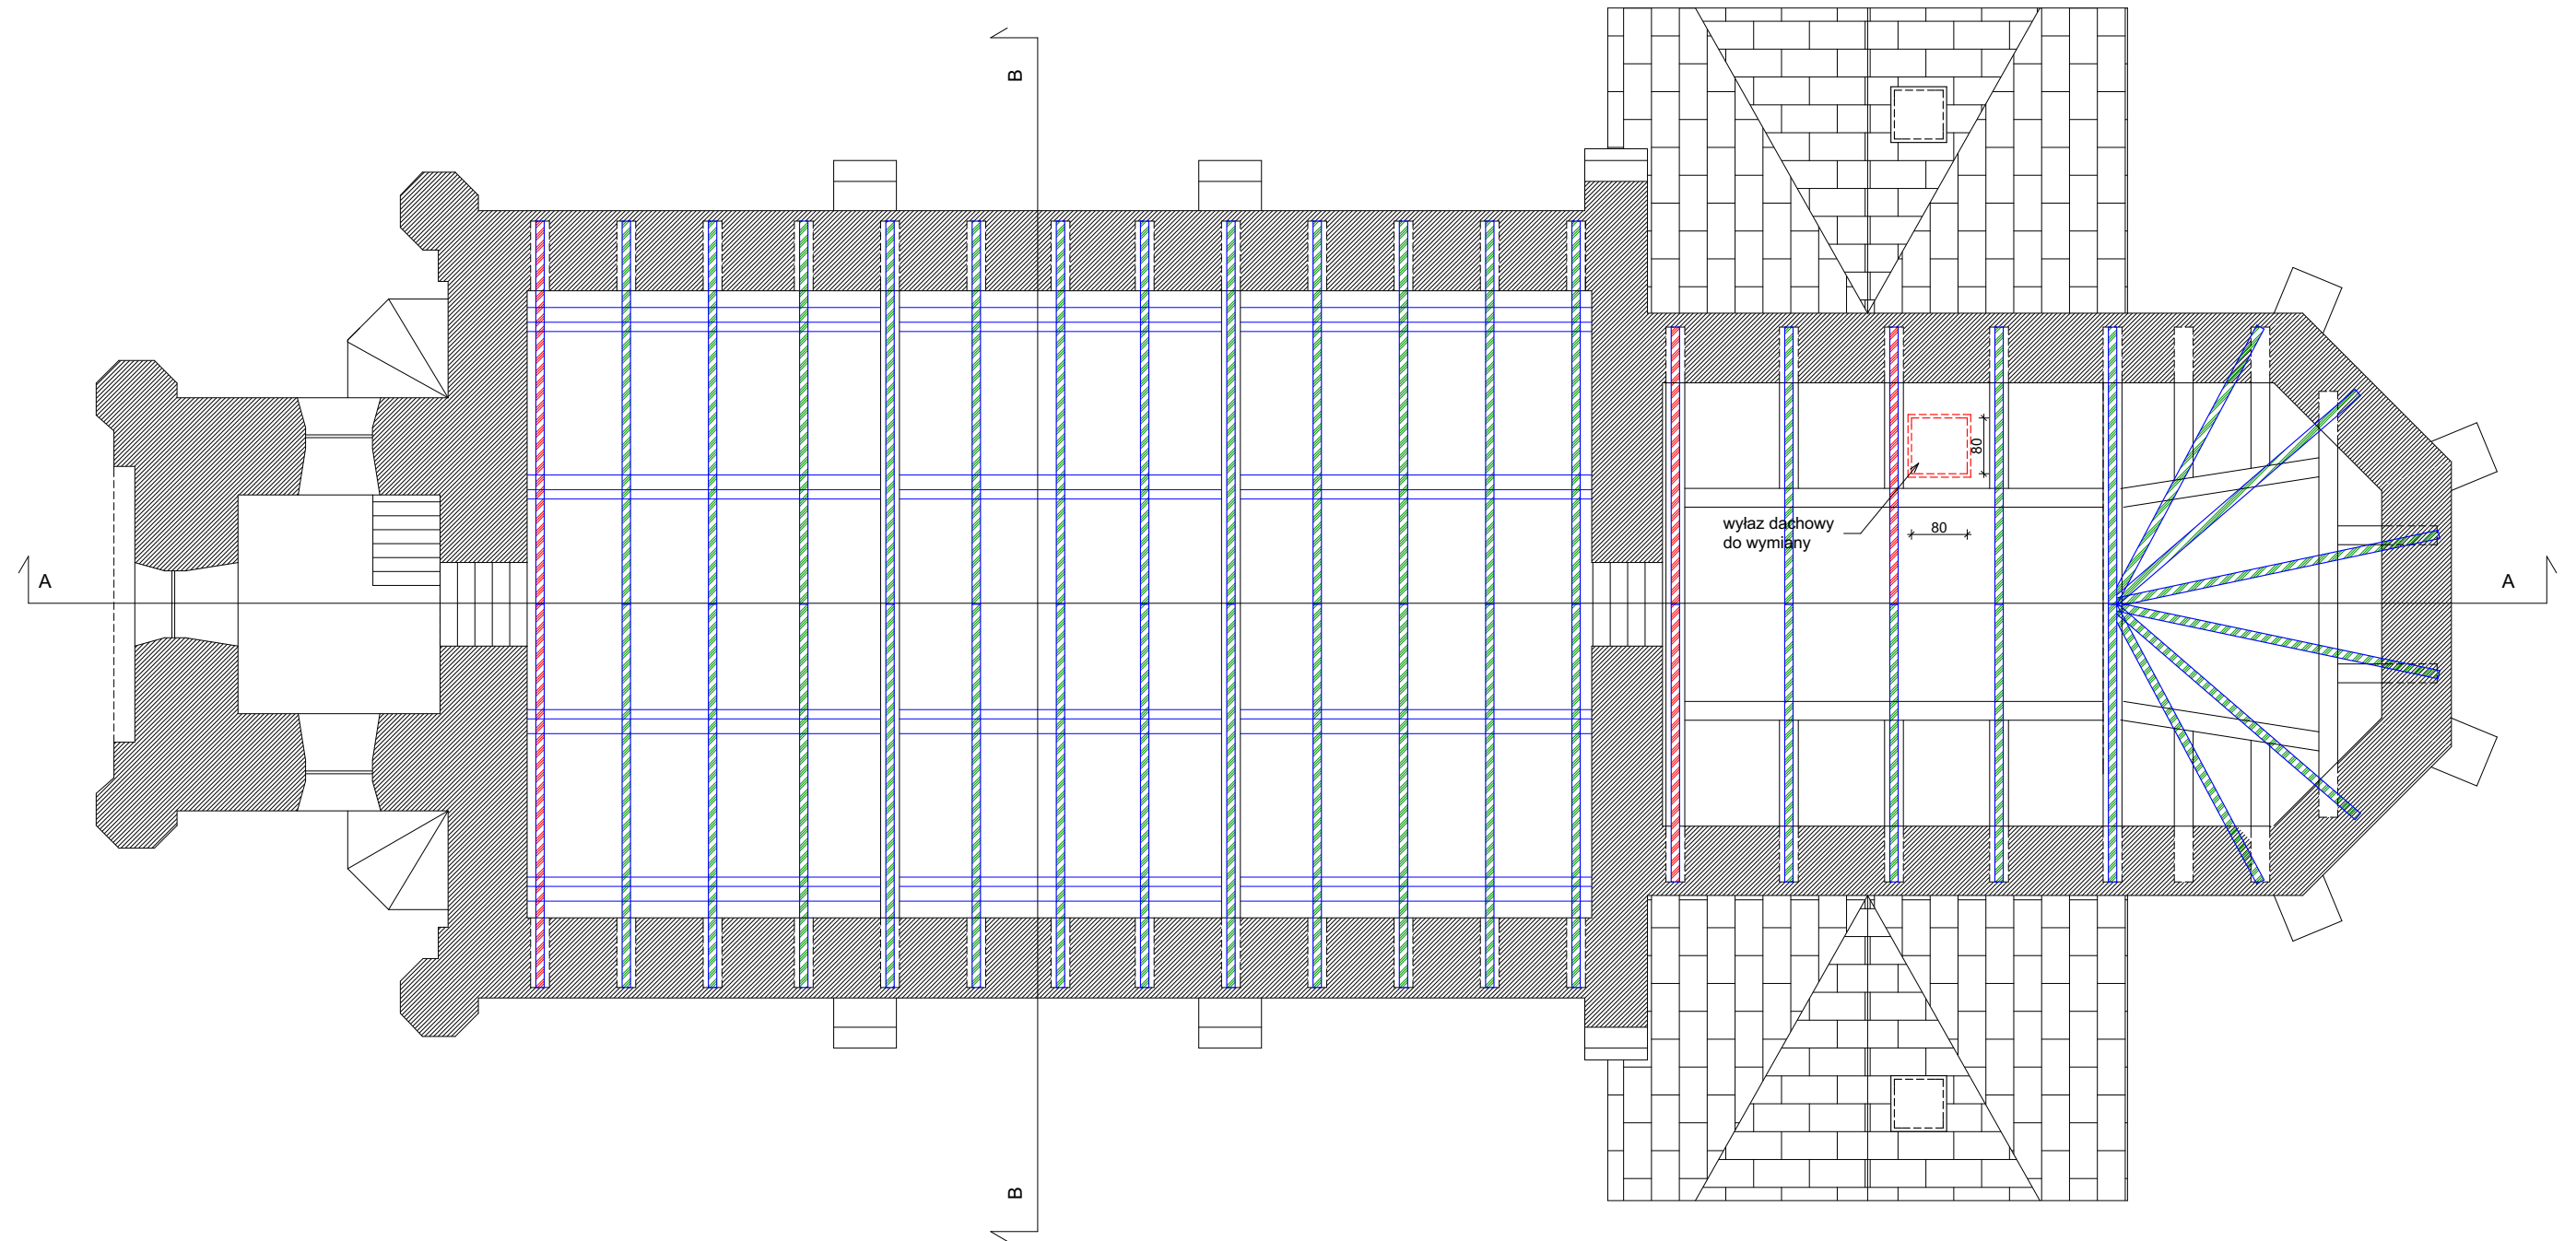
LEGENDA:	
	ELEMENTY KATEGORII 1 destrukcji biologicznej - należy oczyścić i powierzchniowo oszlifować, a następnie wykonać dwukrotną aplikację preparatem grzybo- i owadobójczym np. Fobos NW oraz preparatem ogniochronnym np.: Fobos M-1
	ELEMENTY KATEGORII 3 destrukcji biologicznej - zdemontować i zutylizować. Korozja spowodowała ubytki przekraczające 15-35% przekroju starego drewna. W miejscu zdemontowanych elementów osadzić nowe z drewna iglastego o wymiarach belek oryginalnych. Następnie wykonać dwukrotną aplikację preparatem grzybo- i owadobójczym np. Fobos NW oraz preparatem ogniochronnym np.: Fobos M-1.
